# 会 報

第 175 号  
(平成29年1月号)

#### 海底を探る

#### —水路測量・海底地形調査について—

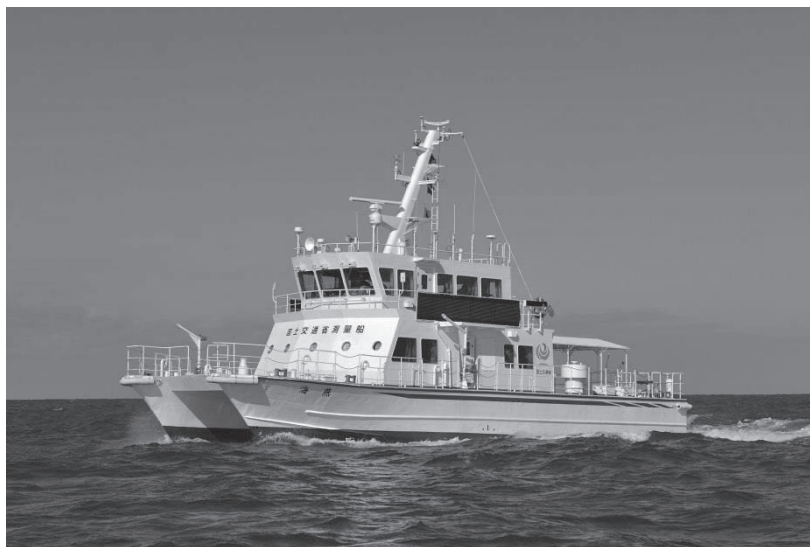
写真 2.1 測量船「海燕」

本航路の深浅測量は、平成7年以前は「すおう」、「きたうら」、「ことざき」の3隻体制により、それ以降はマルチビームを搭載した双胴型測量船「コスモ」1隻で実施してきたが、船齢20年を超え各部の老朽化が進んだことから、平成27年5月から平成28年3月にかけて代替船「海燕」を建造した(写真2.1)。

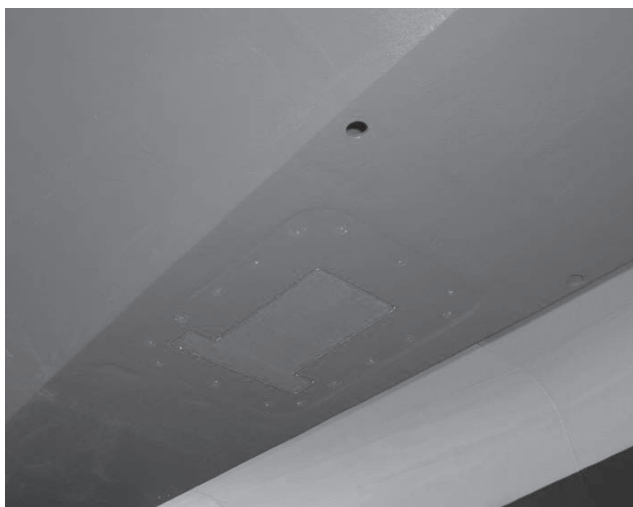
写真 2.2 フラットアレイ型マルチビーム音響測深機

「海燕」に搭載しているマルチビームは、測量に大敵である泡の影響を極力少なくするよう、フラットアレイ型で船底に埋め込まれている(写真2.2)。スワス幅(受信ビーム全体の横方向の幅)は最大120°である(測量精度を上げるため、測量時は90°を採用している)。

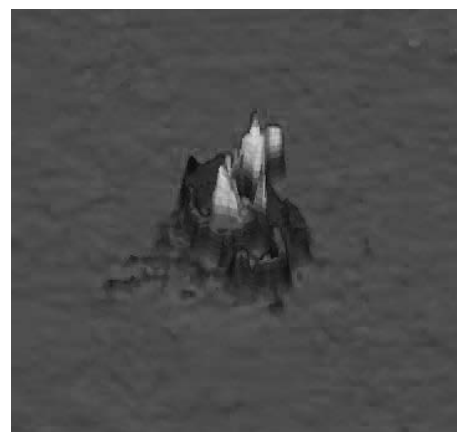
(4) データ解析した3D画像

図 3.6 関門港若松航路第4号灯標の上部脱落部調査

「はやしお」は同日午後、緊急に現場付近の搜索を開始し、程なく当該灯標から約160m離れた海底に折損脱落部を発見した。(図 3.6)

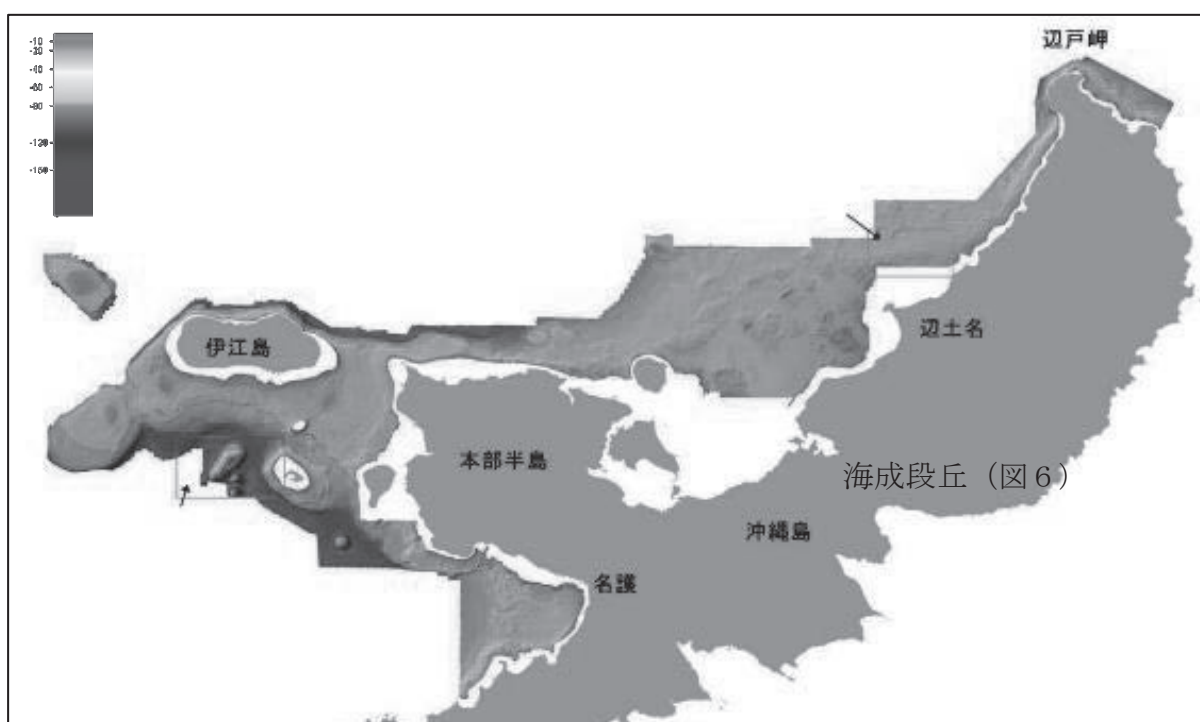
図 5.6 平成 20 年度、平成 23 年度及び平成 24 年度の海底地形陰影図  
(海洋情報部研究報告第 50 号、平成 25 年 3 月 29 日、  
沖縄島北西海域（沿岸域）における海底地形調査速報より)

海面変動の痕跡は、水納島（沖縄本島本部半島西方）周辺だけではなく、伊江島（沖縄本島北部）周辺一体で確認することができた（図5.6）。このように沖縄の海底には、学術的にも貴重な資料が眠っているようであり、今後も引き続き、沖縄周辺海域で航海安全のための海洋調査を実施していく。
