# 会 報

第 171 号  
(平成28年1月号)

### 前後部マスト灯の間隔の狭い船舶が 他船に針路を誤認される危険性について

— 護衛艦あたごと漁船清徳丸の衝突事故分析に基づく考察 —

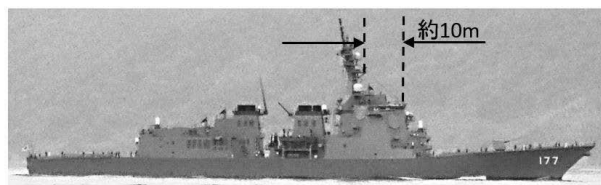
#### あたごのマスト灯の特徴

全長165m  
地裁および高裁の認定  
あたごのマスト灯の水平間距離は約30m？

あたごの前後部マスト灯の水平間距離は  
約10mである。

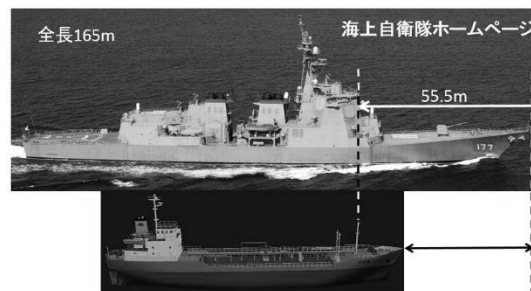
### あたごの前部マスト灯の設置場所

#### <あたごの前部マスト灯の設置場所>

さらに、清徳丸の2回目の右転以降について考えてみたいと思います。護衛艦のマスト灯は、巡視船も同様ですが、前部マスト灯も一般的な貨物船に比べて、かなり後方に設置されています。これも海上衝突予防法施行規則の特例です。一般的な船舶の場合、船首から全長の4分の1の長さまでに、前部マスト灯を設置するように規定されていますが、護衛艦の前部マスト灯の位置は、通常の規定よりもかなり後方になっています。その結果、清徳丸が2回目に右転した以降では、衝突部位があたごの艦首ですので、あたごの前部マスト灯は、清徳丸から見ます方位が徐々に後ろに変わっていきます。このことから、清徳丸の操船者は、至近距離ではあるものの、相手船の船首を交わせると判断したのではないかと推測しております。

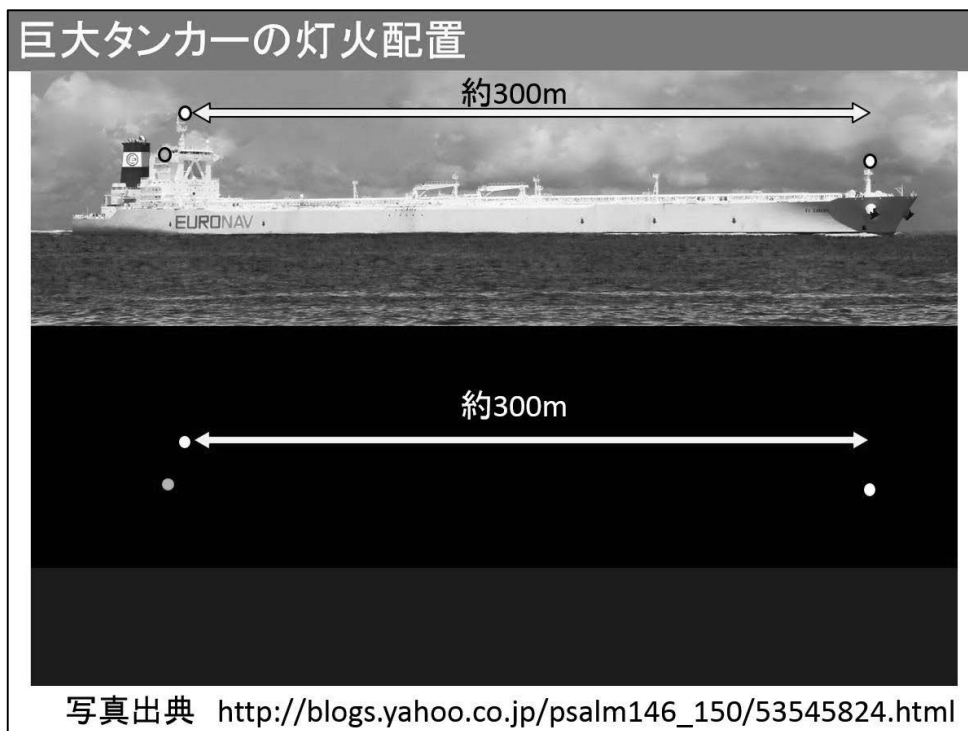
### ＜大型タンカーが掲げる灯火＞

この写真はT Iシリーズのスーパータンカーです。全長は380 m、現在就航しているタンカーの中では、最も全長の長いタンカーです。写真から判断すると、前後部マスト灯の水平間距離は約300 mございます。夜間においては、あたかも2隻の船舶が存在するように誤認される懸念があります。

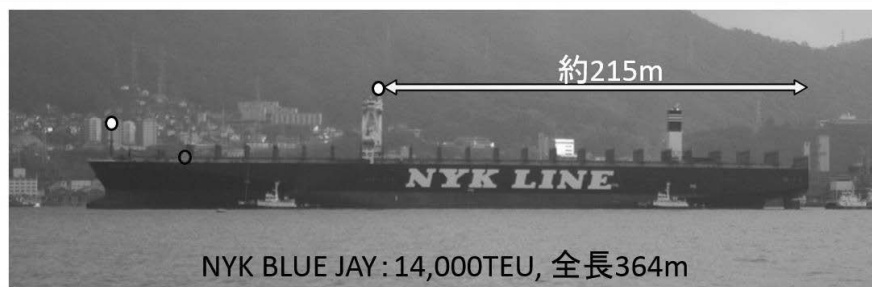
## 建造中の大型コンテナ船

#### <大型コンテナ船が掲げる灯火>

最近建造されている大型コンテナ船の灯火の配置も従来のものとは少し異なっています。この写真は現在建造されている全長 364 m のコンテナ船の 1 例です。最近建造されている大型コンテナ船の船橋は、船体中央よりも前方に配置されています。後部マスト灯は、船橋上部に設置されていますので、後部マスト灯から船尾までの約 215 m の間には、灯火が全く存在しないことになります。先ほども述べましたように、夜間において、船体そのものを視認することは困難な場合があります。このことから、コンテナ船の船体後部に誤って衝突する危険性が考えられます。この対策として、近頃では、舷側上部に設置された通路灯を点灯したまま夜間航行している船舶が一部で見受けられます。
