# 会 報

第 184 号  
(平成31年3月号)

本稿は第七管区海上保安本部の海難統計及び運輸安全委員会の船舶事故調査報告をもとに、本会の事業地域である九州及び山口県西部海域の主な狭水道における平成29年1月から平成29年12月までの船舶海難の発生状況を取りまとめたものです。本稿でいう主な狭水道とは、関門海峡、倉良瀬戸、平戸瀬戸及び速吸瀬戸をいいますが、関門海峡については港則法に定められた関門港の港域のうち響新港区及び新門司区を除いた北九州市門司区部埼から下関市六連島に至る海域（洞海湾を含む。）としています。

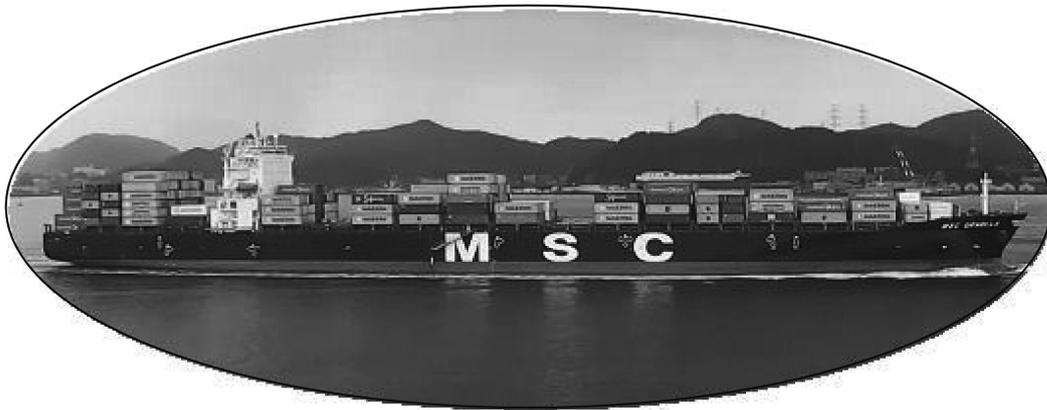
船名 MSC ORNELLA

【 船籍：パナマ 総トン数：54,304 トン 載貨重量トン数：68,372 トン  
全長：294.1m 全幅：32.31m 喫水：10.4m 】

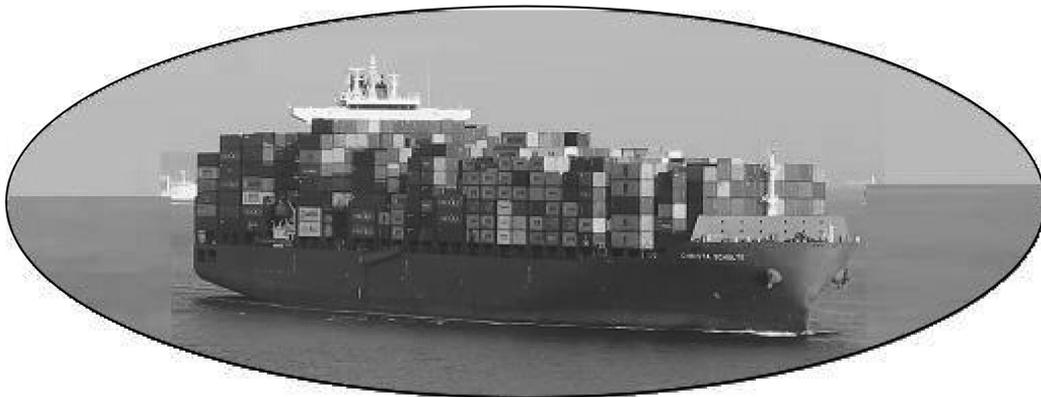
船名 CHRISTA SCHULTE

【 船籍：シンガポール 総トン数：51,872 トン 載貨重量トン数：65,099 トン  
全長：255.0m 全幅：37.3m 喫水：11.8m 】

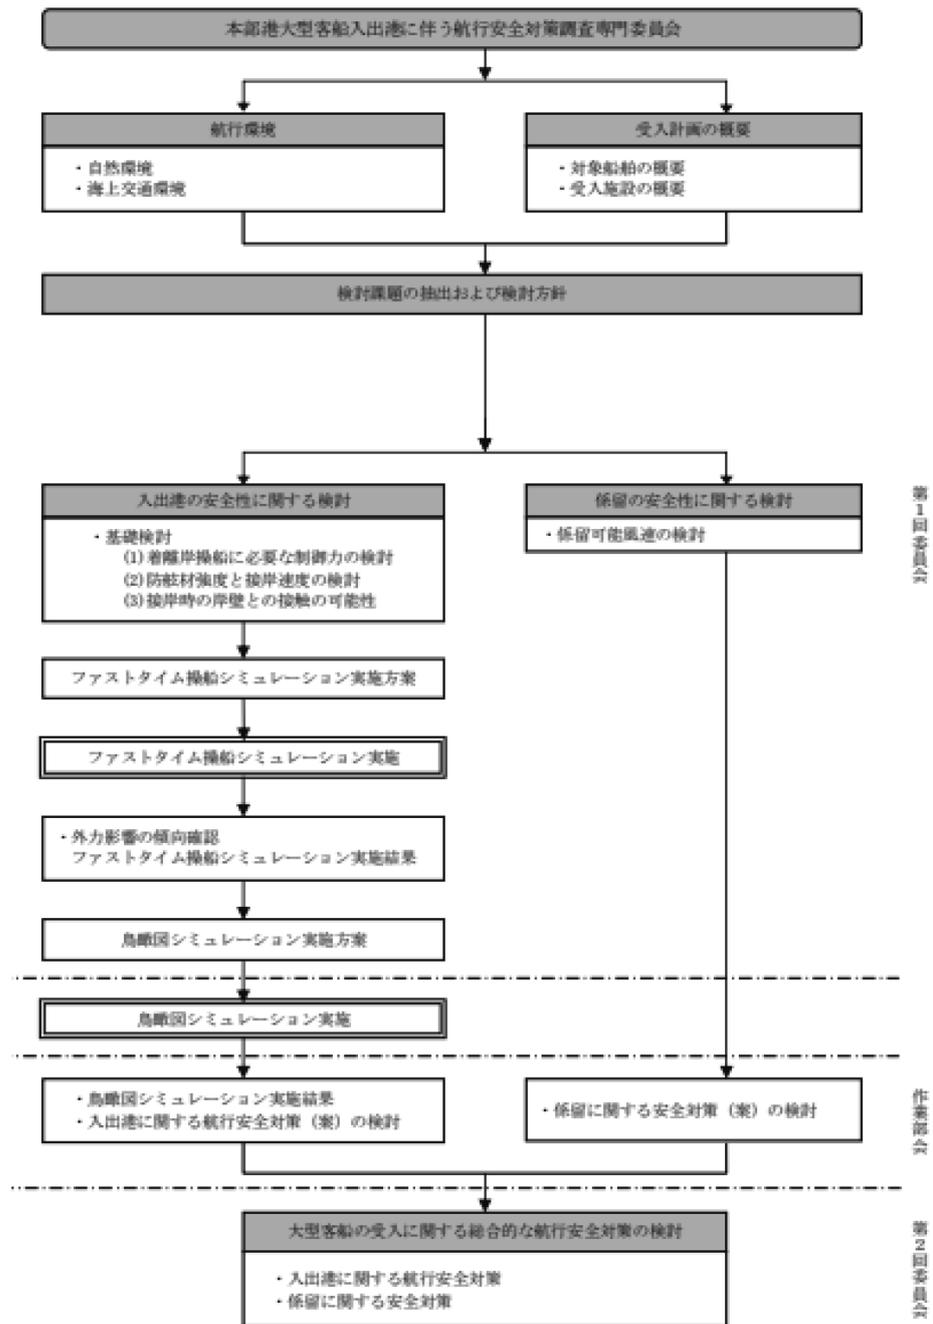
#### 4 調査フロー

この委員会では、沖縄県本部港（本部地区）への22万GT級客船の入出港に関し、入出港操船及び係留の安全性について調査検討し、必要な航行安全対策をとりまとめた。入出港の安全性については、外力下におけるアプローチ・回頭・着離岸の各要素操船の確認をファストタイムシミュレーションで行い、また、鳥瞰図シミュレーションにより人間による実時間での一連の入出港操

船を検証した。このほか、船体に作用する風圧力等の外力影響、岸壁の防舷材吸収エネルギー等を調査し、許容接岸速度及び安全に入出港が可能な気象・海象の外力条件について取りまとめた。係留の安全性については、改良後の岸壁を対象に、OCIMFの計算手法を用いて、係船柱強度と係留力の関係を確認し、安全に係留可能な条件を検討した。

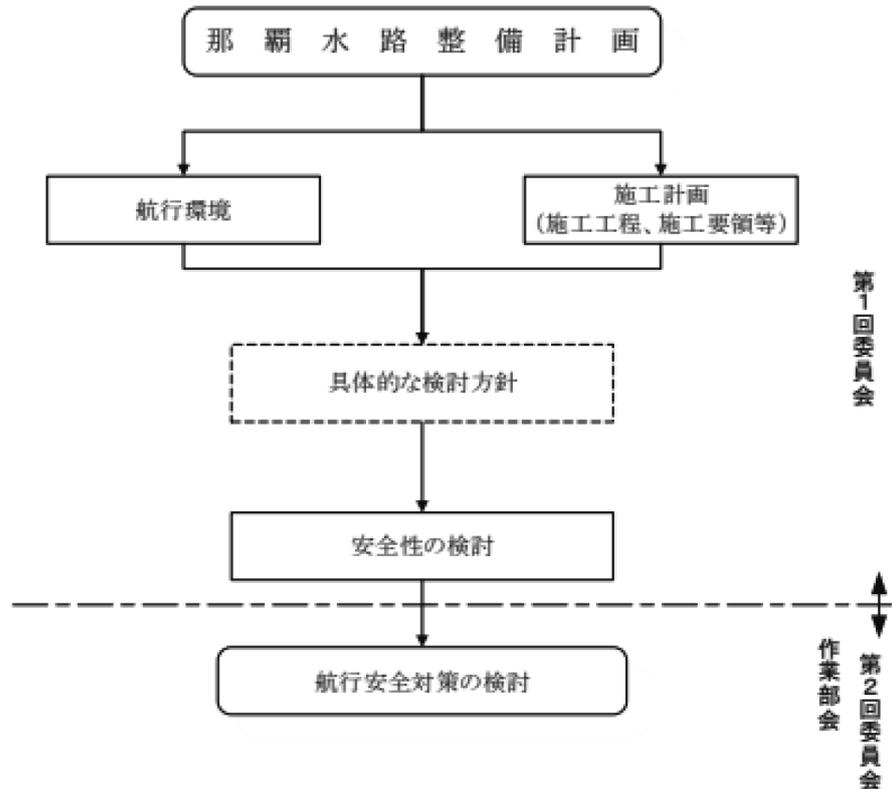
4 調査フロー

この委員会では、那覇港湾施設の水域及び隣接する港湾水路における浚渫工事に伴う航行安全対策について調査・検討した。本工事海域においては、那覇水路航行実態調査の結果からこの海域での通航船舶はある程度限定され、港内交通管制も行われているが、最小可航幅が130mと狭隘な場所もあるため、ある程度通航路を確保して施工し、通航船舶に影響がある場合は作業船が一時退避して通航路を確保するという方針で検討した。安全性の検討では、施工海域付近での行き会いや追い越しがないことを前提として、施工海域を海域の特性から安全対策がほぼ同一と考えられる3つの工区に区分し、さらに各工区を通航の流れに沿って二分分割して、その一方を施工する側の区域、他方を通航路として確保し、通航船舶の長さとの関係から可航幅が不足する場合は作業船が施工海域を一時退避して可航幅を確保するという考え方で検討を進めた。また、岸壁前面での回頭や後進操船を伴う入出港が想定される物揚げ場付近等特別な海域についても検討した。

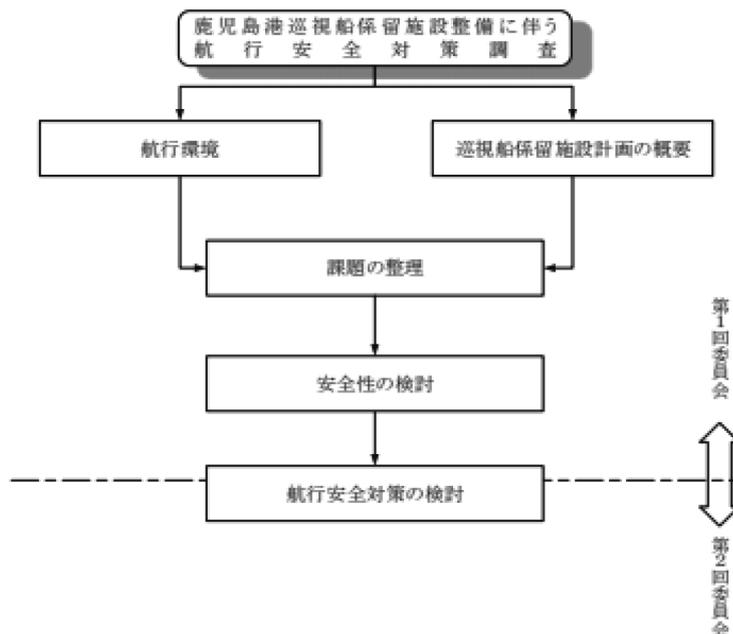
4 調査フロー

本委員会では、鹿児島港谷山2区の巡視船係留施設整備計画に係る船舶航行の安全性について調査検討し、必要な航行安全対策をとりまとめた。具体的には、同港谷山2区における岸壁（延長450m、水深8.5m）と棧橋（延長360m×2基、水深8.5m）の巡視船係留施設整備計画について、対象船舶の諸元等と施設計画との関係を整理・確認し、操船例図を用いて対象船舶の入出港操船と水域施設等との関係から安全性について調査・検討した。

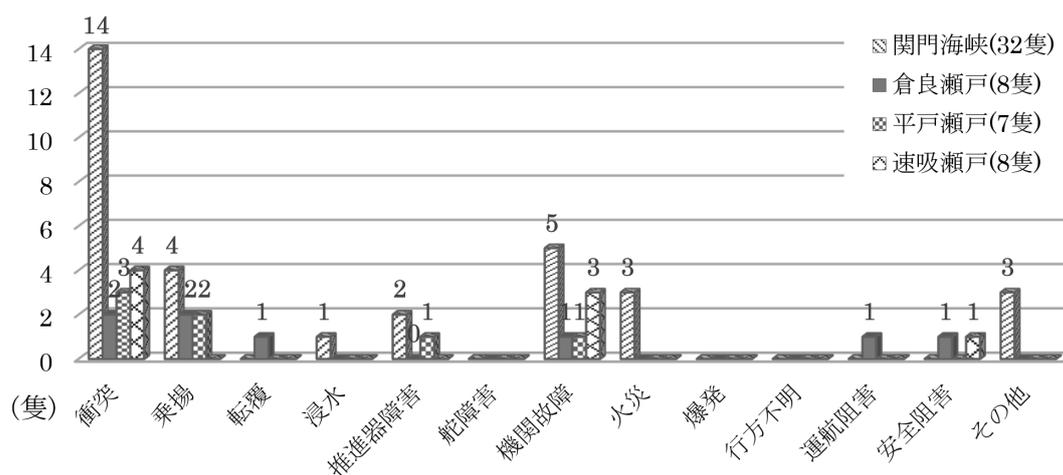
図1 海域別・事故種別ごとの海難隻数

各狭水道における事故種別ごとの海難隻数は図1のとおりで、関門海峡では特に衝突が多く発生しています。全狭水道の合計では、図2のとおり衝突23隻（42%）、機関故障10隻（18%）、乗揚8隻（15%）等となっており、これらの事故で75%を占めています。

関門海峡及び付近海域で発生した船舶海難は図1（前掲）に示したとおり32隻であり、事故種別では衝突（14隻、約44%）、機関故障（5隻、約16%）、乗揚（4隻、約13%）などとなっており、これらで約73%を占めています。

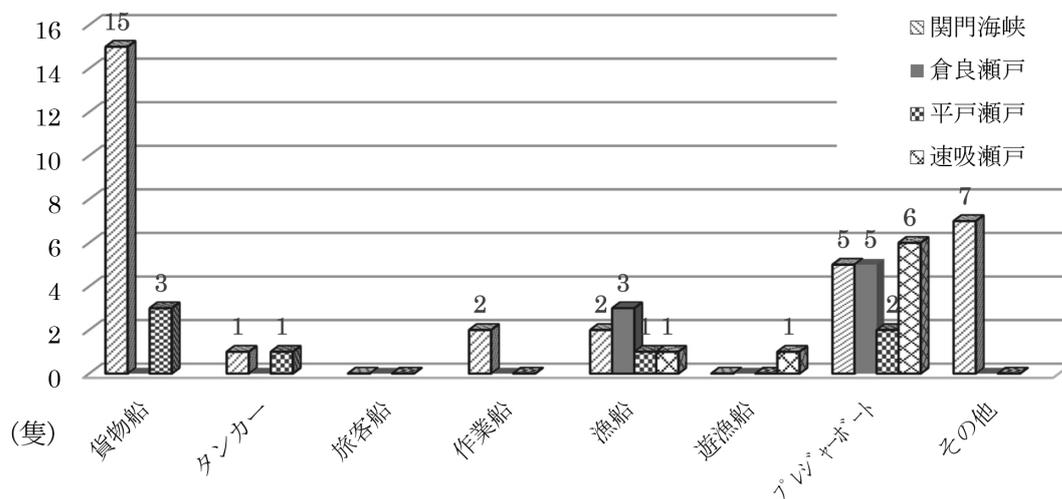
図3 海域別・船舶用途別の海難隻数

各狭水道における船舶用途別の海難隻数は図3のとおりで、関門海峡では、貨物船による事故が、倉良瀬戸ではプレジャーボート及び漁船による事故が、速吸瀬戸ではプレジャーボートによる事故が多く発生しています。

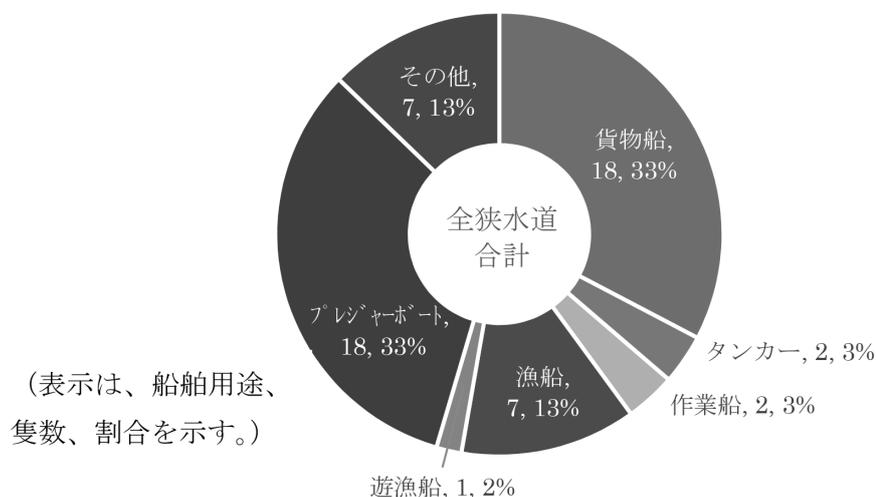
図4 全狭水道の船舶用途別の海難隻数

全狭水道の合計では、図4のとおり、貨物船18隻（約33%）、プレジャーボート18隻（33%）、漁船7隻（13%）、その他7隻（13%）などとなっています。

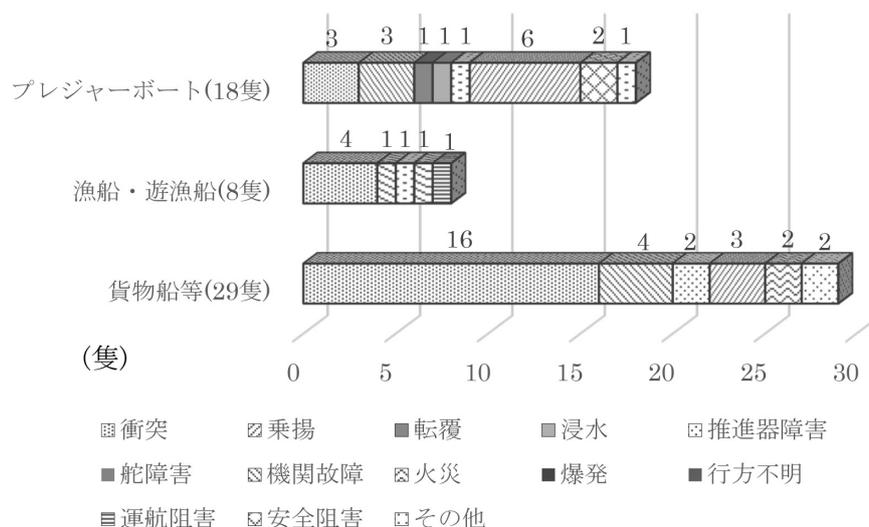
図5 船舶用途別・事故種別ごとの海難隻数

図5は、プレジャーボート、漁船・遊漁船及び貨物船等その他の船舶に分類したときの事故種別ごとの隻数を示しています。

貨物船等では衝突（16隻 55%）、乗揚（4隻 14%）が、漁船・遊漁船では衝突（4隻 50%）が、プレジャーボートでは、機関故障（6隻 33%）、衝突（3隻 17%）、乗揚（3隻 17%）が多く発生しています。

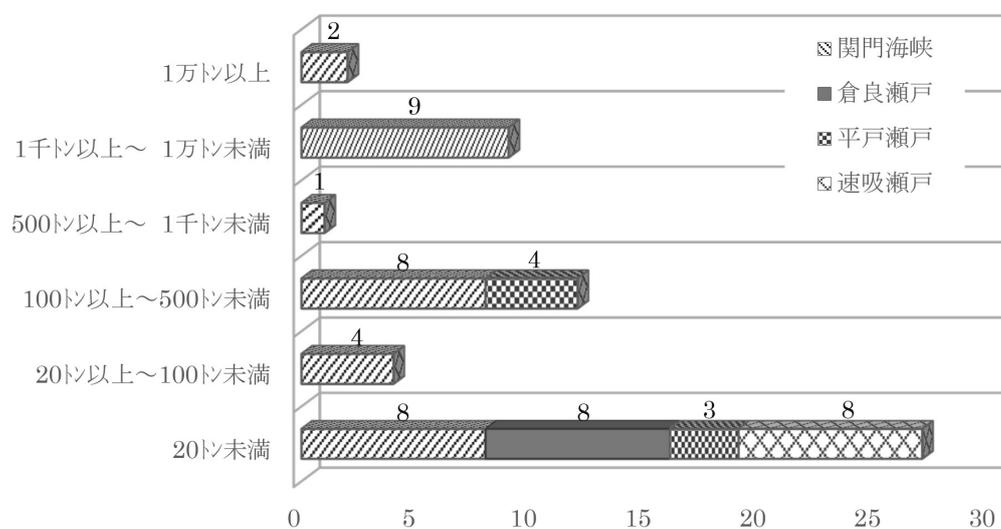
図6 海域別・トン数別の海難隻数

船舶のトン数別海難隻数は、図6のとおりで、倉良瀬戸及び速吸瀬戸では20トン未満の小型船舶のみの事故が発生していますが、関門海峡では20トン未満の小型船舶が25%であるものの、500トン以上の船舶による事故も約38%発生しています。

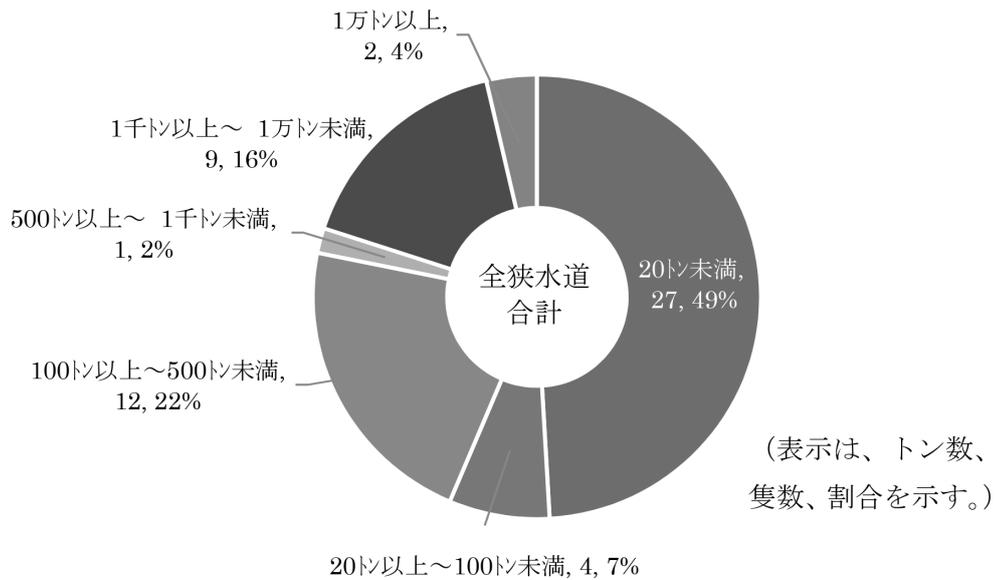
図7 全狭水道のトン数別の海難隻数

全狭水道の合計では、図7のとおり、20トン未満の小型船舶が27隻（49%）、100トン以上500トン未満が12隻（22%）、1千トン以上1万トン未満が9隻（16%）などとなっています。これを北部九州の全海域における海難船舶のトン数別隻数（20トン未満 80%、100トン以上500トン未満 8%、1千トン以上1万トン未満 6%等）と比較すると20トン未満の小型船舶の割合が低くなっています。

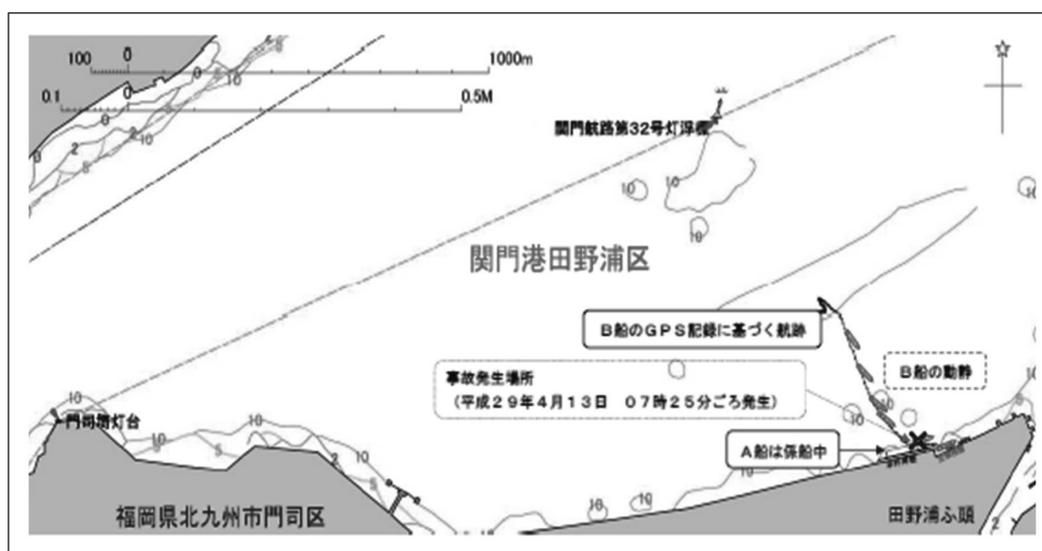
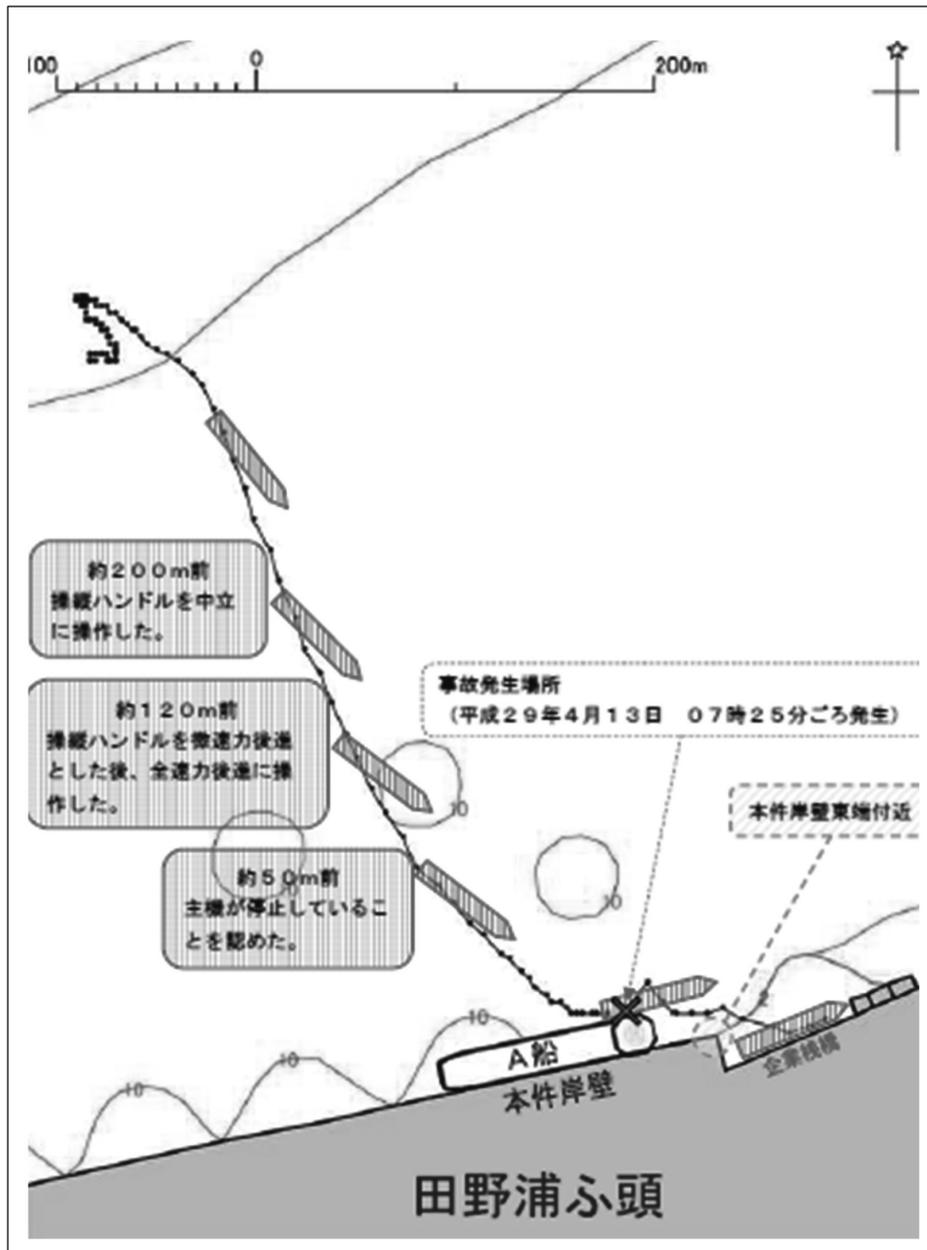
付図1 事故発生経過概略図

B船（貨物船 199トン）は、船長B及び機関長Bほか2人が乗り組み、飼料原料約700tを積載し、本件岸壁北方の錨泊地から田野浦区の企業棧橋に出船右舷着けする予定で、同棧橋に向かって航行する旨の行先信号旗（上方より第2代表旗、T旗）を表示し、07時20分ごろ抜錨して着岸作業を開始した。

船長Bは、本事故当時、主機が使用できないので、A船との衝突を回避することができず、また、両船を平行に衝突する方がB船の一部が衝突するよりも損傷が軽微になると思った。また、船長Bは、投錨できるようにしていたが、本事故当時、投錨することでB船が左転し、右舷船尾部がA船の左舷外板に衝突すると思ったので投錨しなかった。

事故当時の気象は、天気 晴れ、西の風 約7m/s、視界 良好で、海上 平穏、潮流 転流時であった。

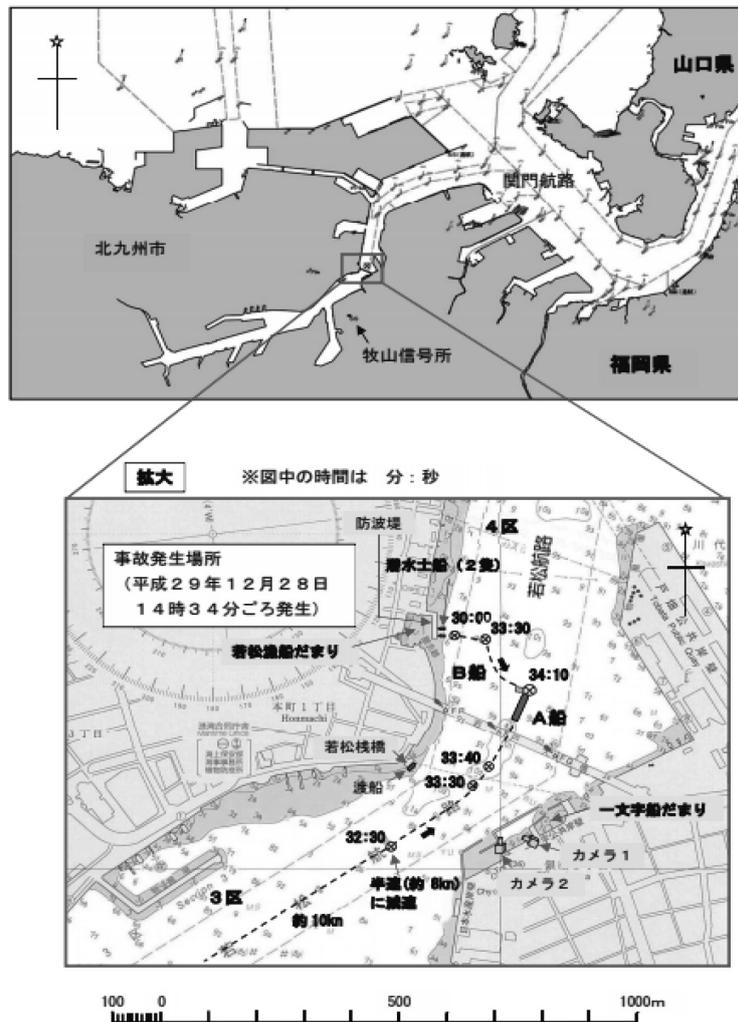
付図2 事故発生経過概略図

B船（警戒船4.2トン）は、船長Bほか甲板員Bが乗り組み、14時30分ごろ関門港若松第4区にある若松漁船だまりの東方沖で行っている工事の警戒作業を終えた。B船は、船長Bが手動操舵に当たり、係留地の関門港若松第3区にある一文字船だまりに帰る目的で、若松漁船だまりの東方沖を発進してゆっくりと東進した後、南進を開始し、間もなく急激に増速して航行中、A船と衝突した。甲板員Bは、船長Bから警戒業務が終わったので帰港する旨を伝えられ、操舵室の船首側にある船室で休憩中、B船が、帰港のためにゆっくりと航行を始め、間もなく急激に増速したことに気づき、ふだん、港内をゆっくりと航行しているのに急いでいるかと思っていたところ、大きな衝撃を感じた。甲板員Bは、衝撃を受けた後、船長Bが操舵室で倒れていることに気づき、主機遠隔操縦装置のレバーを中立に操作した。甲板員Bは、知人に連絡して状況を伝え、対処の仕方を求めたところ、錨を投下するように言われたので、船首から錨を投下して錨索を船首にとり、A船から渡されたロープをB船の右舷船尾に取ってA船の左舷側にB船を右舷着けした。船長Bは、通報を受けて来援した巡視艇で若松海上保安部巡視艇棧橋に運ばれ、救急車で病院に搬送されたが、外傷性ショックによる死亡と検案された。

事故当時の気象は、天気 曇り、西の風、風力2、視界は良好で、海上平穏あった。

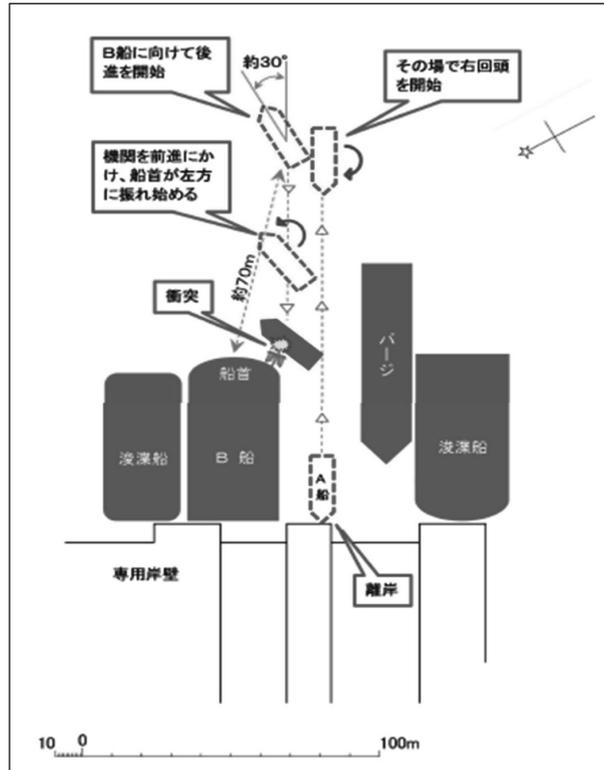
付図3 事故発生経過概略図

A船は、衝突により左舷中央部外板の水面下に破口が生じて浸水が始まり、船長Aが、機関室の警報を確認したが、A船を接舷させた後に状況を確認することとし、B船の右舷ビットに係留索を取って接舷した。

A船の乗組員全員は、接舷後に機関室に赴いたところ、破口から多量の浸水を認め、破口部分に木栓及び毛布を入れて浸水の阻止を試みたが、浸水を止めることができなかった。A船は、水中ポンプにより排水を行ったが、右舷側に傾き始めたので、船長Aがこれ以上作業を続けるのは危険であると判断し、乗組員全員がB船に移乗した後、09時00分ごろ右舷側に横転した。

事故時の気象は、天気 晴れ、北西の風 風力 4、視界 良好で、波高は約30cmであった。

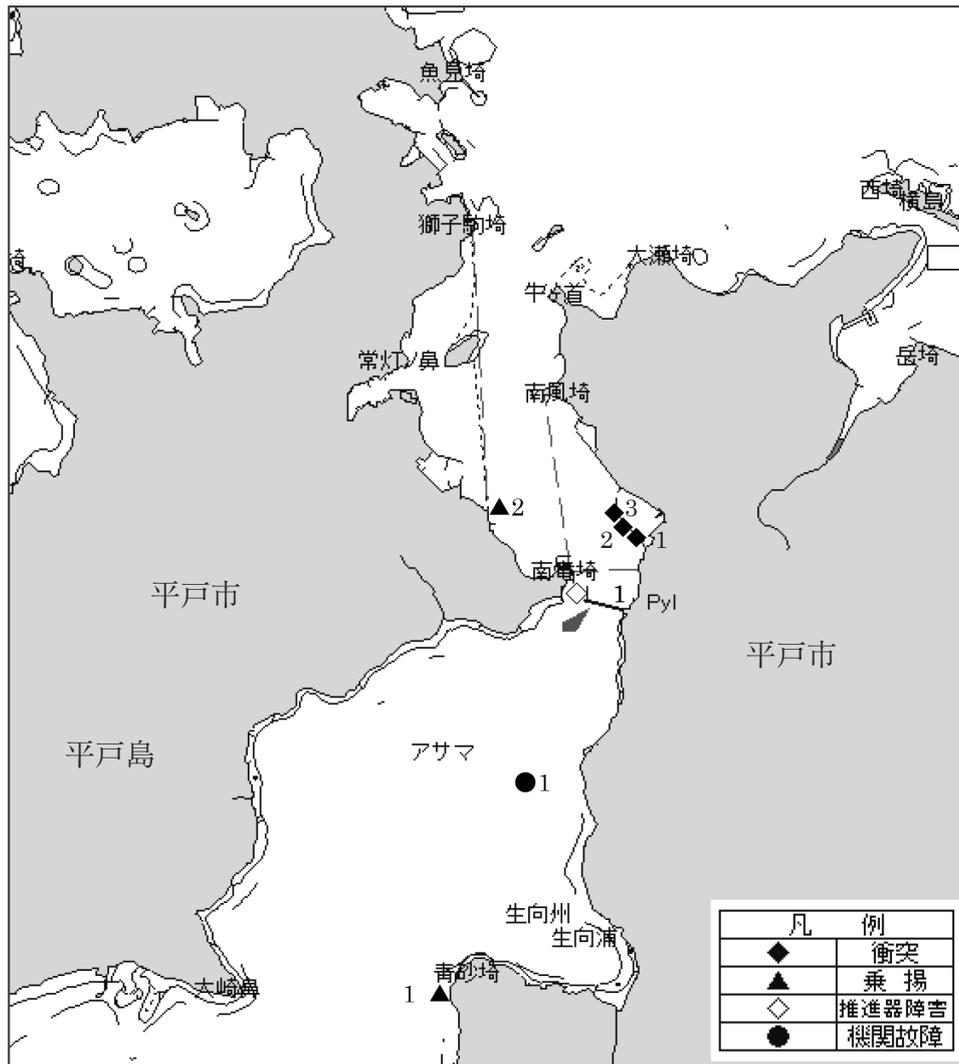
図10 平戸瀬戸における海難発生位置図

平戸瀬戸及び付近海域では、図 10 のとおり田平港防波堤への衝突 3 隻（3 件）、乗揚 2 隻、機関故障 1 隻、推進器障害 1 隻の船舶海難が発生しています。

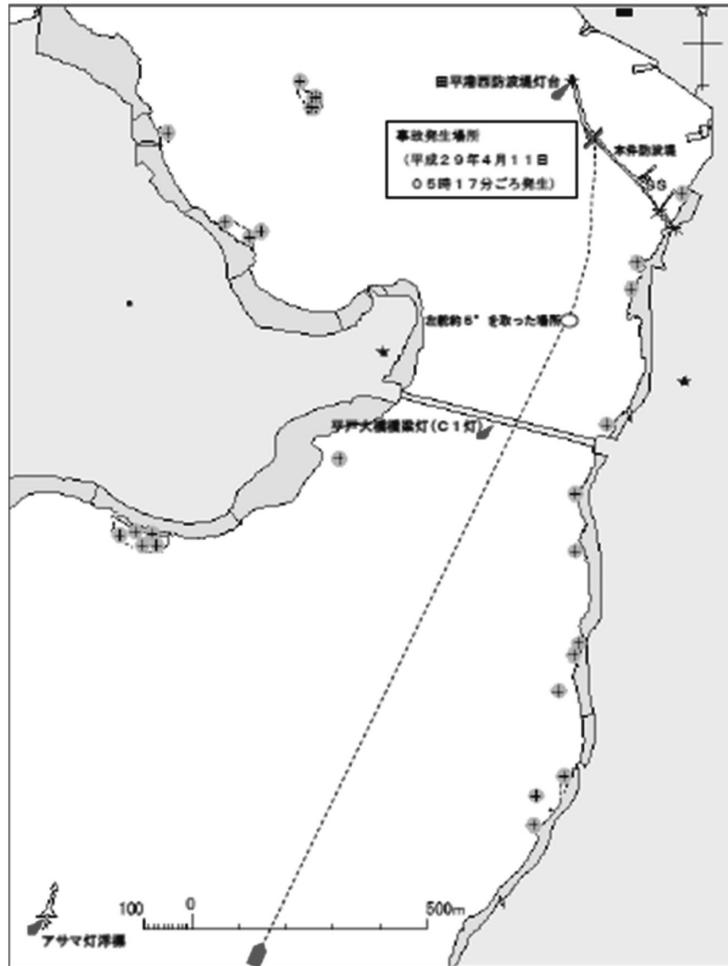
付図4 事故発生経過概略図

事故により、本船は、球状船首部に亀裂、右舷ベルマウスに破損、右舷外板に凹損を伴う擦過傷を負い、防波堤は、コンクリートに欠損、防波堤上部の標識灯が倒壊する損害が生じたが、死傷者はなかった。

事故当時の気象は、天気 雨、北東の風 風速 約 3m/s、視界は不良で、海上は平穏で、潮汐は上げ潮の中央期、潮流は北流約 2.5 ノットであった。

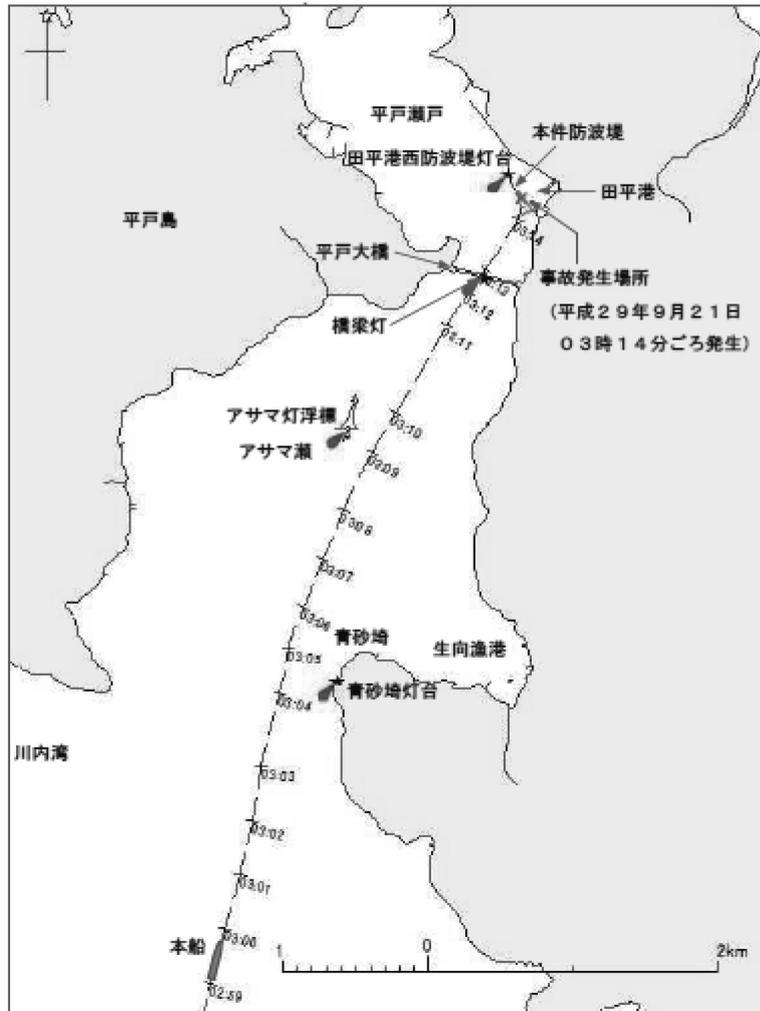
付図5 航行経路図

船長は、自室で仮眠をとっていたところ、衝撃で目が覚めて昇橋し、乗組員に損傷状況及び浸水等の有無を確認させた後、118番通報を行った。本船は、自力航行が可能であったので、生向漁港沖に戻って投錨し、海上保安庁の指示で平戸市川内湾に移動した後、長崎県佐世保港で応急修理等を行い、阪神港大阪区に向かった。

当時の天気は曇り、南西の風、風力2、視界良好であった。

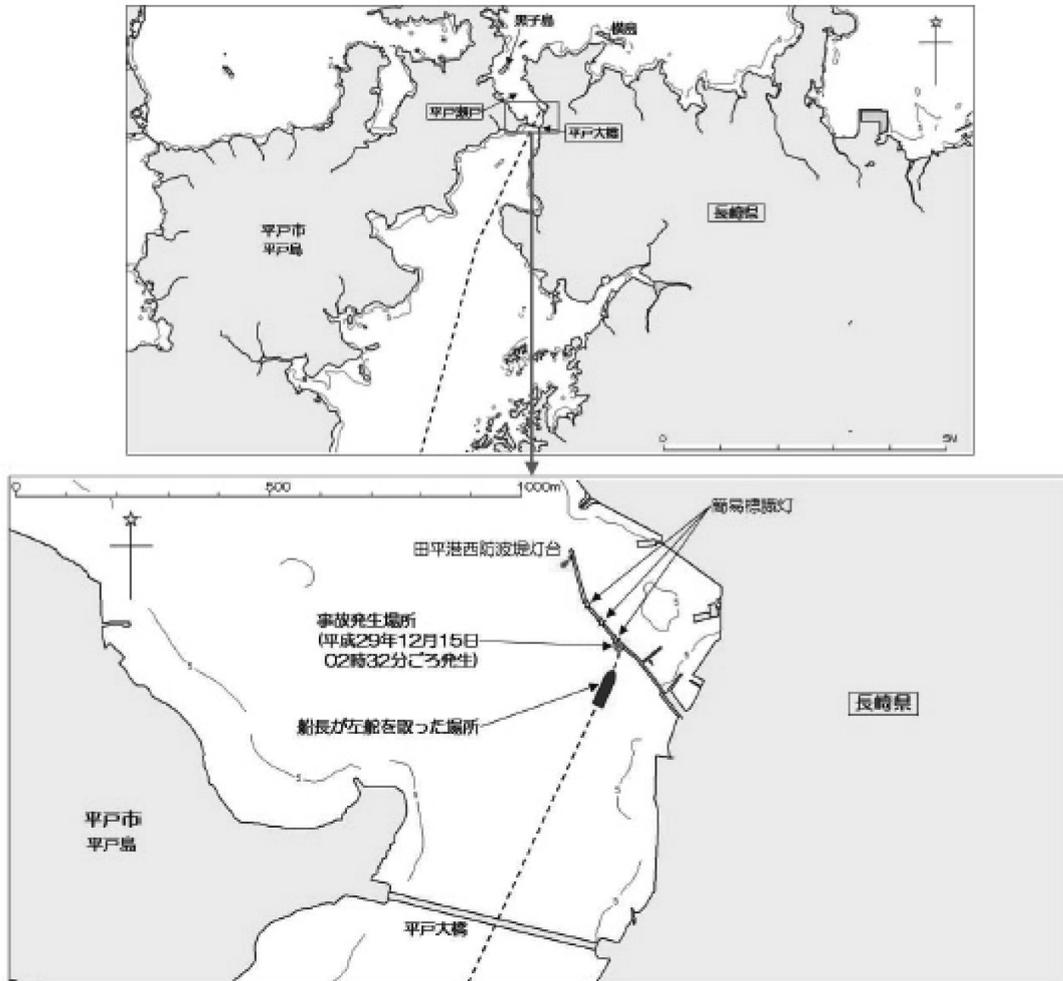
付図6 事故発生経過概略図

本船は、船長が、損傷状況等を確認して自力航行が可能であると判断し、平戸瀬戸を北航した後、平戸市横島西方沖で錨泊し、改めて各部の点検を行ったところ、フォアピークタンクへの浸水が判明し、仮修理が行われた。

- ・簡易標識灯の灯具を交換し、光達距離を 4.5km から 5.5km に、閃光の明間を 0.4 秒から 0.5 秒にした。
- ・3 基の簡易標識灯の高さを揃えた。

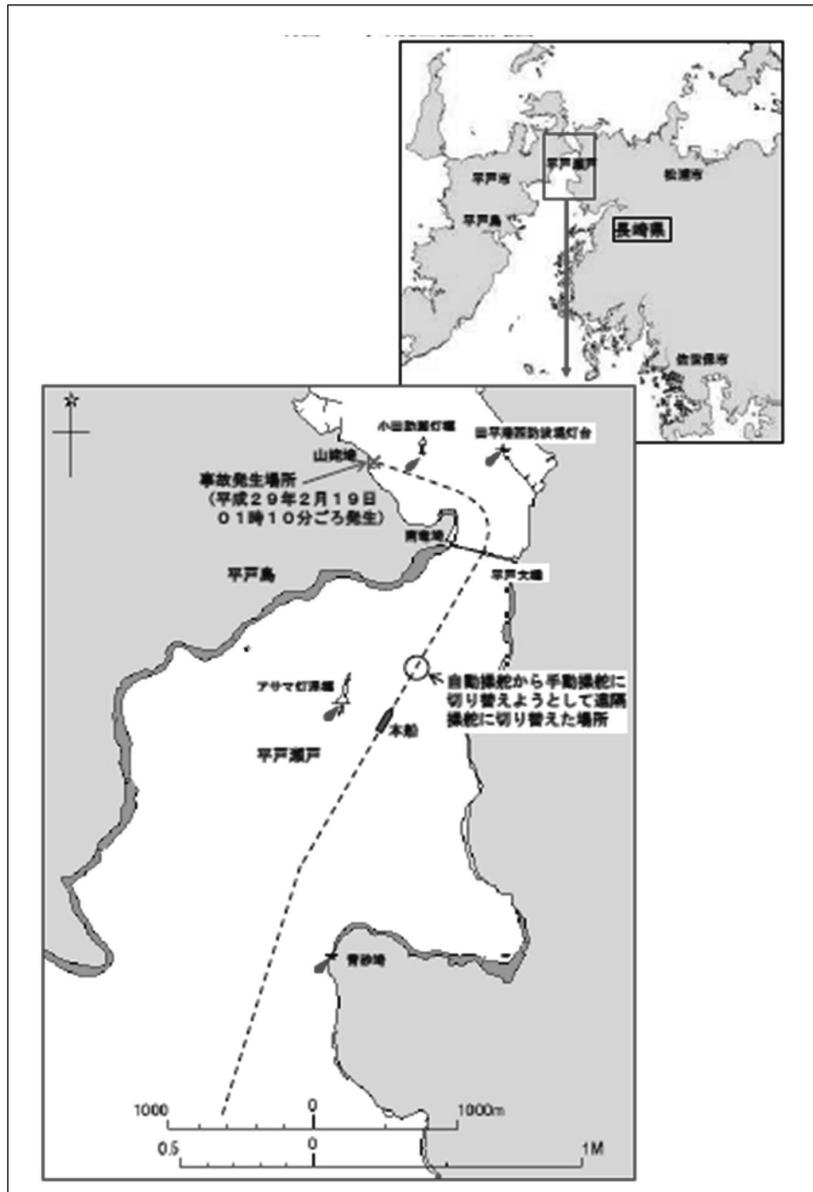
付図7 事故発生経過概略図

船長は、他の乗組員が機関音の変化に気付いて昇橋したので、負傷者がいないことを確認した後、乗組員に本船の損傷状況等の確認を行うよう指示し、船舶所有者及び海上保安庁に本事故発生の通報を行った。

事故当時の気象は、天気晴れ、北西の風、風力3、視界は良好で、波高 約0.5m、

潮汐は上げ潮の末期、潮流 北西流約1～2ノットであった。

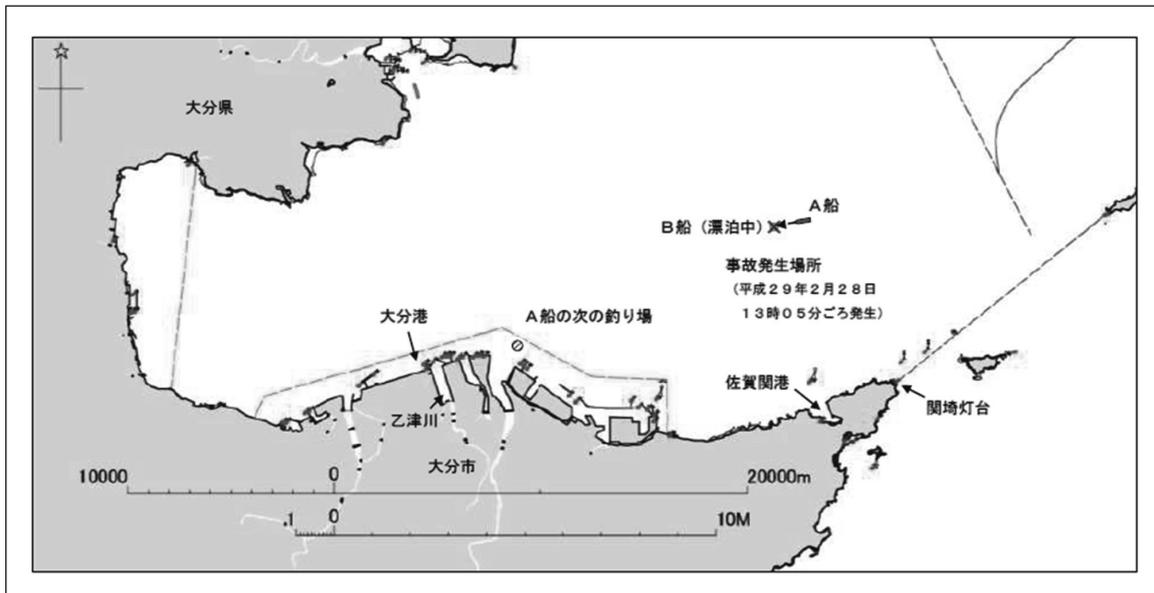
付図8 事故発生経過概略図

本事故により、A船は、船首部に擦過傷、B船は、船首部及び操舵室の破損の損害を負い、B船同乗者が軽傷を負った。

事故当時の気象は、天気 晴れ、東北東の風、風力3、視界は良好で、波高 約0.5～1.0mであった。

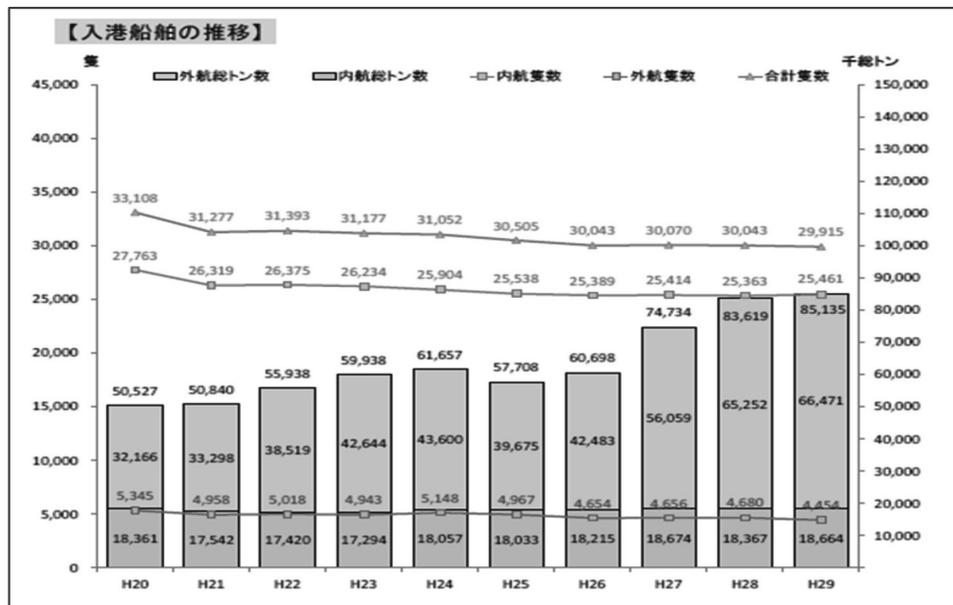
(福岡市港湾空港局 博多港統計年報 (平成 29 年) より)

○ 博多港の入港船舶の推移は、下図のとおりである。

内航隻数、外航隻数は何れも漸減傾向であるが、外航船の大型化に伴い、外航総トン数は約2倍の増加となっている。

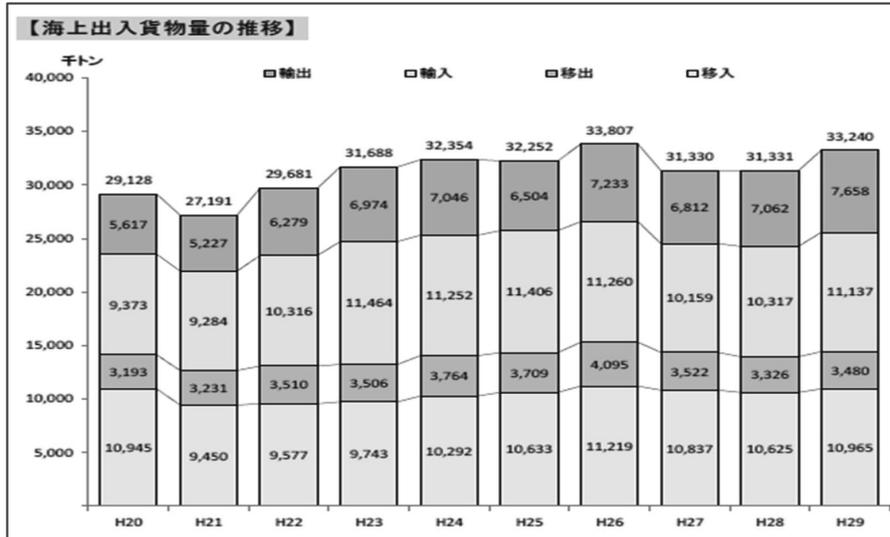
(福岡市港湾空港局 博多港統計年報 (平成 29 年) より)

○ 博多港の貨物量の推移は、下図のとおりである。

国内の移出入貨物量にほとんど変化はないものの、貿易に伴う輸出入貨物量は増加している。

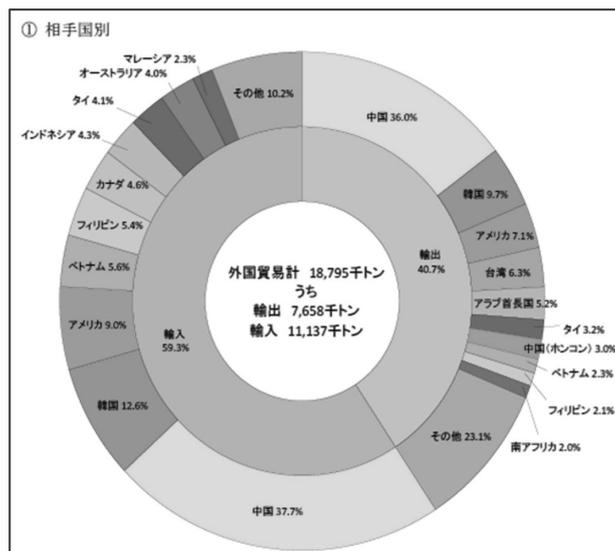
(福岡市港湾空港局 博多港統計年報 (平成 29 年) より)

○ 博多港の輸出入相手国は下図のとおりである。

輸出入のいずれについても、中国、韓国、アメリカの順に多く、それに続く国々も東南アジアなど、アジアの国々が中心である。

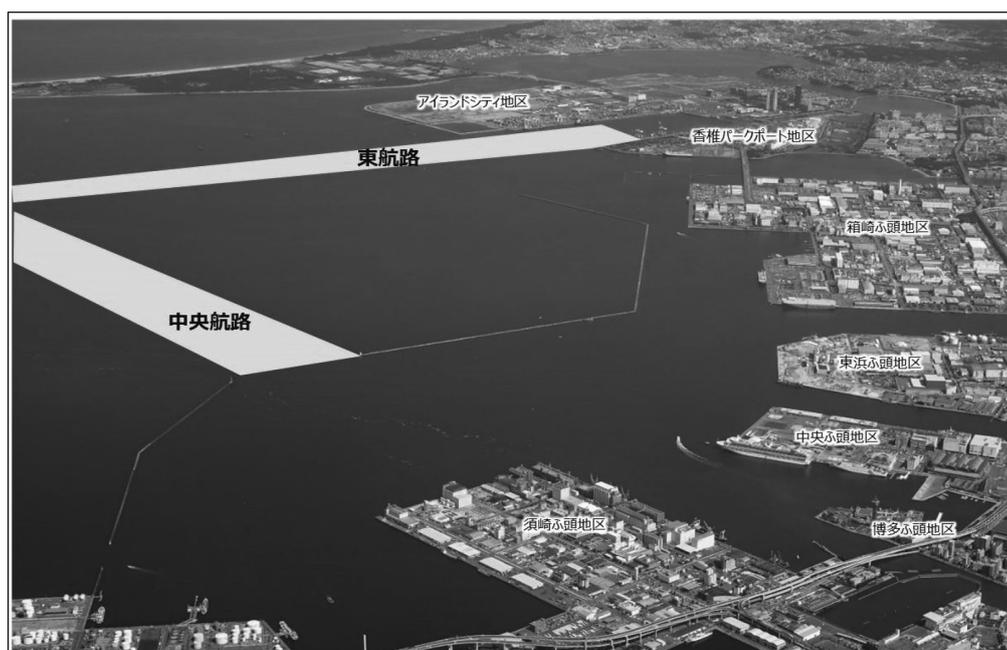
(福岡市港湾空港局より)

- ① 中央航路については、平成 28 年 3 月に改訂された博多港港湾計画において、30,000DWT 級の一般貨物船を対象として 2 L を確保するとともに、220,000GT 級の旅客船を対象として 1 L を確保することとし、幅員は 370m、水深は 12m とされている。
- ② 東航路については、平成 13 年 7 月に改訂された博多港港湾計画において、60,000DWT 級コンテナ船を対象として 1.5L を確保することとし、幅員は 430m、水深は 15m とされている。
