第 195 号 (令和4年1月号)

公益社団法人 西部海難防止協会

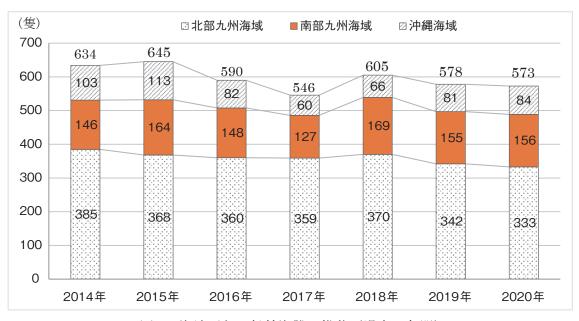
図1 海域ごとの船舶海難の推移(過去7年間)

海上保安庁の海難統計によれば、九州(山口県西部を含む)・沖縄海域において、2020(令和2)年1月1日から2020(令和2)年12月31日の間に発生した船舶海難は、三海域合計で573隻、海域別では北部九州海域で333隻、南部九州海域で156隻、沖縄海域84隻となっています。前年より三海域合計で5隻減少しており、北部九州海域で9隻減少した一方で、南部九州海域で1隻、沖縄海域で3隻増加しています。(図1参照)

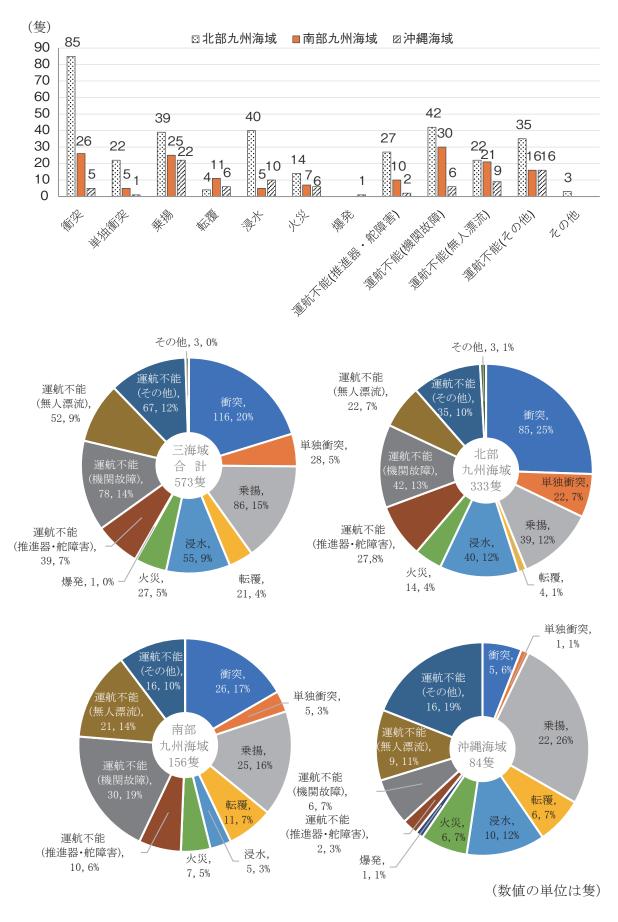
図2 海域ごとの事故種類別の隻数と割合

2020年の事故種類別の隻数は、三海域合計で衝突・単独衝突 144 隻 (25%)、乗揚 86 隻 (15%) 運航不能 (機関故障) 78 隻 (14%) の順となっており、これらで全体 の 54% を占めています。(図 2 参照)

北部九州海域では衝突・単独衝突 (32%)、運航不能 (機関故障) (13%)、浸水 (12%)、乗揚 (12%)が、南部九州海域では衝突・単独衝突 (20%)、運航不能 (機関故障) (19%)、乗揚 (16%)が、沖縄海域では乗揚 (26%)、浸水 (12%)、運航不能 (無人漂流) (11%)が多くなっており、沖縄海域では乗揚、浸水の割合が高くなっています。

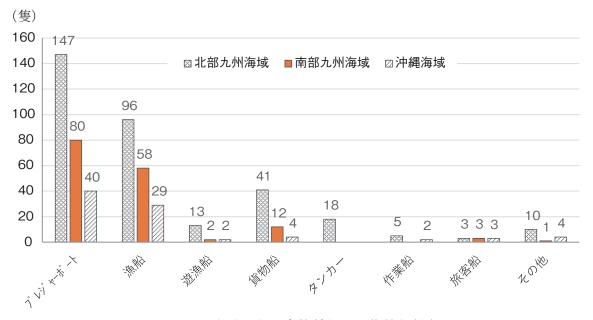
図 4-1 海域ごとの事故種類別の隻数と割合

2020年の船舶種類別隻数は、三海域合計でプレジャーボート 267 隻 (47%)、漁船・遊漁船 200 隻 (35%)、貨物船 57 隻 (10%)の順となっており、小型船舶(プレジャーボート、漁船、遊漁船)で全体の 82% を占めています。小型船舶の占める割合は、北部九州海域で 77%、南部九州海域で 90%、沖縄海域で 85% となっています。(図 4-1、図 4-2 参照)

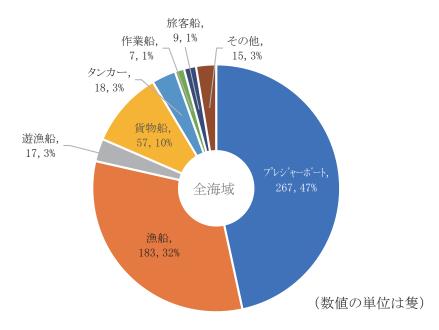
図 4-2 船舶種類別の隻数と割合

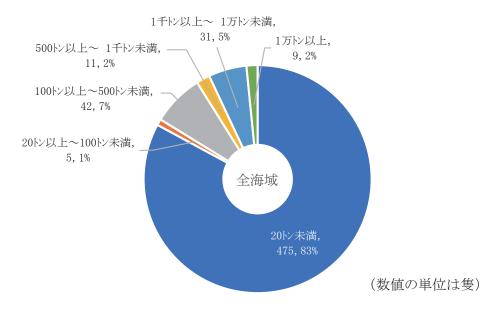
図5 トン数別の隻数と割合

トン数別の隻数は、三海域合計で20トン未満が475隻で83%を占めています。 (図5参照)

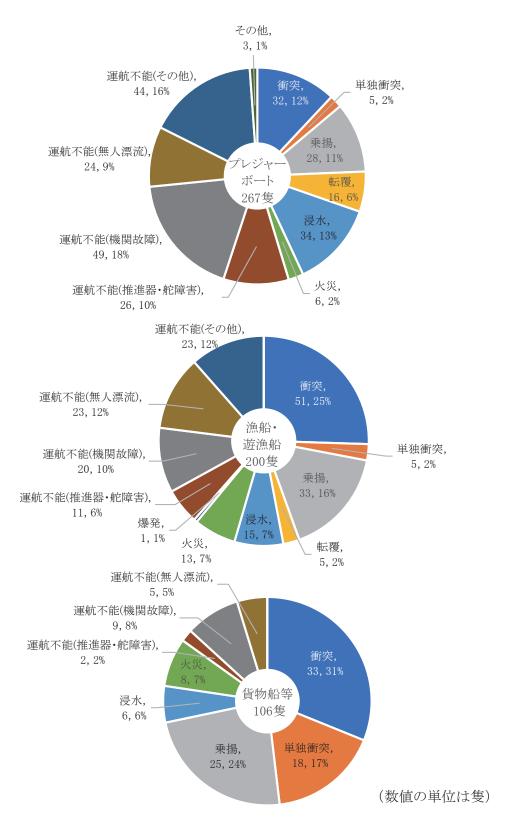
図6 船舶種類別の隻数と割合

図6は、2020年に発生した事故について、プレジャーボート、漁船・遊漁船及びそれ以外の船舶(以下「貨物船等」という。)に分けて、それぞれの事故種類を集計しています。

プレジャーボートでは、運航不能(機関故障)49隻(18%)、衝突・単独衝突37隻(14%)、浸水34隻(13%)、乗揚28隻(11%)の順で多く発生しており、機関故障は、配管やパッキンの経年劣化による腐食・破損による潤滑油漏れ、絶縁不良等によるスイッチ部や配線のショート等機器の整備不良を原因とするものが多く、定期的な点検整備や発航前点検で未然防止が可能と思われます。また、釣り等で漂泊中に漁船やプレジャーボートとの衝突、事前の水路調査やGPSプロッタ等による船位確認を怠ったこと等による乗揚も多くなっています。

漁船・遊漁船では、衝突・単独衝突 56 隻 (28%)、乗揚 33 隻 (16%)、運航不能 (無人漂流) 23 隻 (12%)の順で多く発生しています。漁船が関係した衝突は 51 隻 と全衝突の 44% を占めており、特に航行中の漁船が、前路や付近に他船はいないと 思い、死角を補う見張りを行わなかった、航走中に漁具の準備や漁獲物の選別作業を 行っていた、魚群探知機等の操作に意識を向けていた等により、漂泊中又は錨泊中の 他船に衝突する事故が特に多く発生しています。

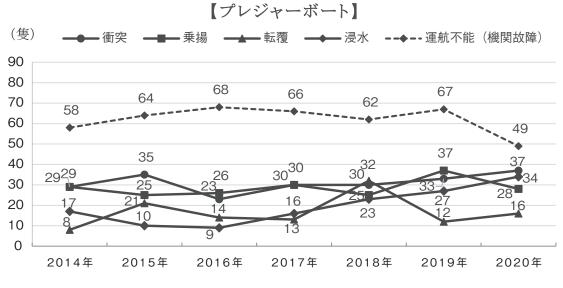
図8-1 プレジャーボートの主な事故種類別隻数の推移(過去7年間)

また、船舶種類ごとの主な事故種類の推移を見てみると、プレジャーボートの海難種類では、運航不能(機関故障)が毎年最も多くなっていますが、2020年は前年比で18隻減少し過去7年間で最も少なくなっています。浸水はやや増加傾向にあります。(図8-1参照)

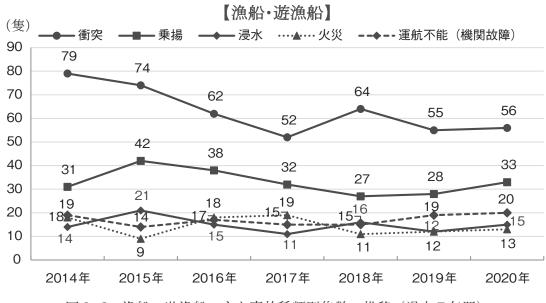
図8-2 漁船・遊漁船の主な事故種類別隻数の推移(過去7年間)

漁船・遊漁船の海難種類では衝突が毎年最も多く、7年間では減少しているものの過去4年間では55隻前後でほぼ横ばい、乗揚等は横ばい傾向にあります。(図8-2参照)

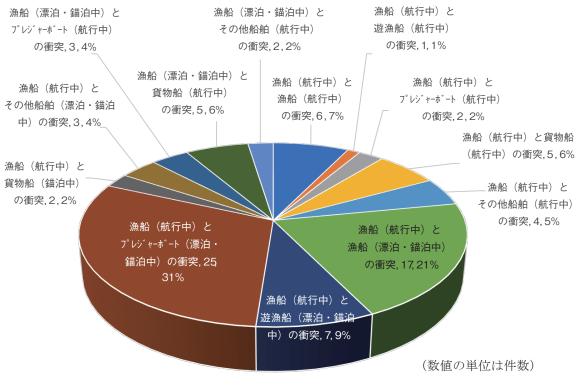
図9 関係船舶の航行状態別件数

漁船と相手船の航行状態別の発生状況は図9のとおりで、航行中の漁船の衝突が72件(88%)となっており、このうち釣り、揚網等のため漂泊または錨泊しているプレジャーボート 又は漁船・遊漁船に衝突した事故が49件で漁船の衝突事故全体でも60%を占めています。

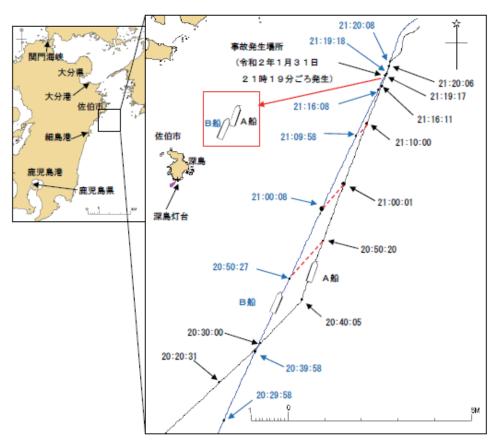
付図1 航行経路図

事故概要: A船(ベリーズ籍貨物船、1,496トン)は、船長A(中華人民共和国籍) ほか9人が乗り組み、船長が単独の船橋当直につき、深島南東方沖を自動 操舵により針路約20°及び約10kn(ノット、以下同じ)の速力(対地速力、 以下同じ)で航行していた。

B船(油タンカー、998トン)は、船長B及び航海士Bほか7人が乗り組み、鹿児島市鹿児島港から大分市大分港に向け航行中、1月31日19時45分ごろ、深島南方沖において、航海士Bが前直の船長Bから、B船より速力の遅い同航するA船が左舷船首方約3~4Mにいることを引き継ぎ、甲板員1人と共に船橋当直につき、約24°の針路及び約12.5knの速力で自動操舵により航行した。

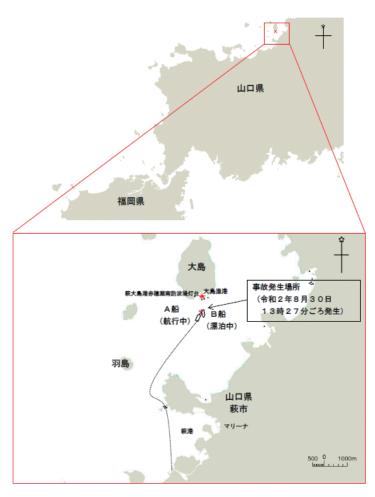
付図2 事故発生経過概略図

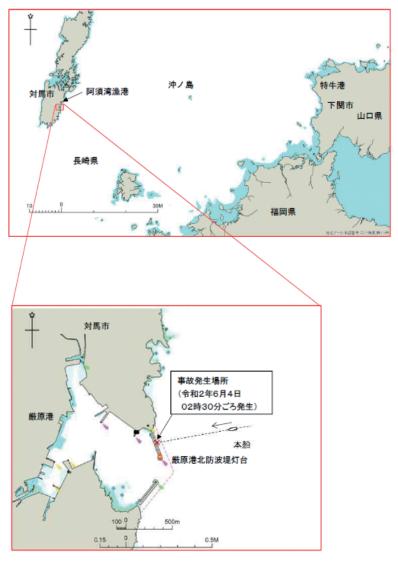
付図3 事故発生経過概略図

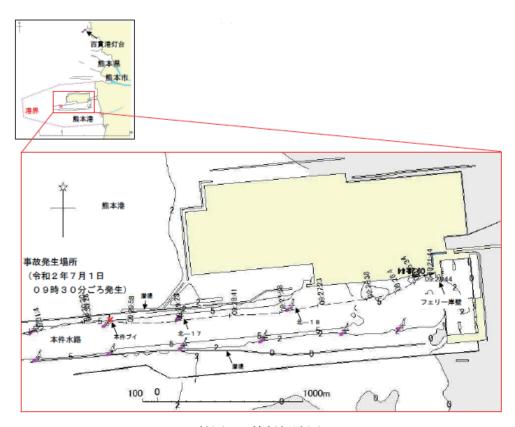
付図4 航行経路図

船長は、運航管理者に本件ブイに衝突した可能性があることを連絡したところ、島原港から復航する際に本件ブイの損傷状況を確認するように指示を受け、復航中に本件ブイが破損していることを確認して衝突したことを認めた。

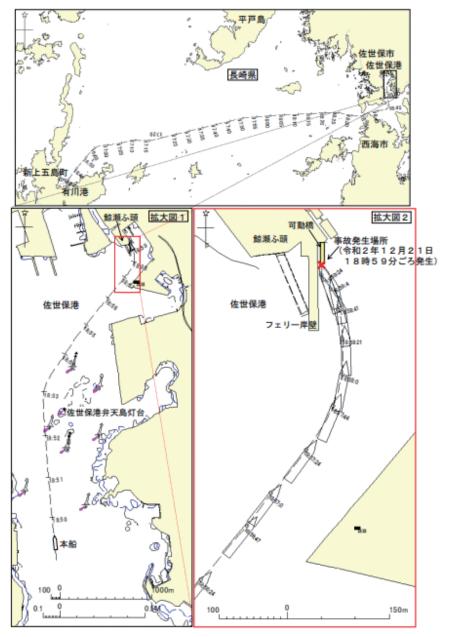
付図5 航行経路図

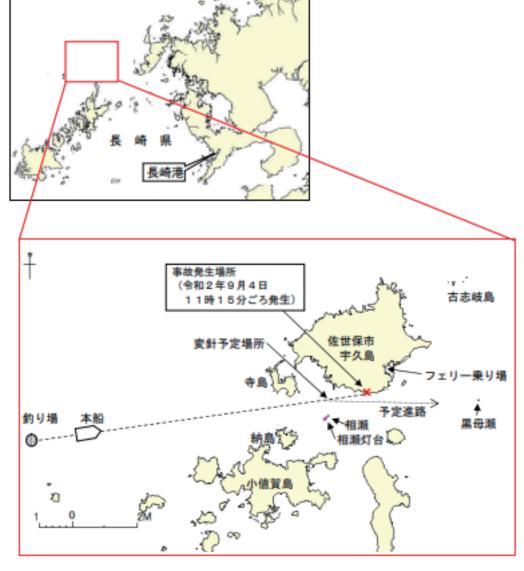
付図6 航行経路図

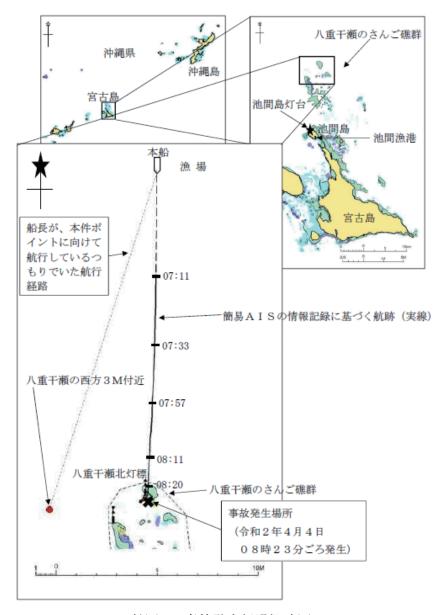
付図7 事故発生経過概略図

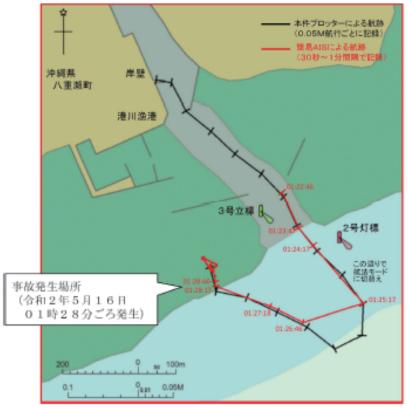
付図8 航行経路図

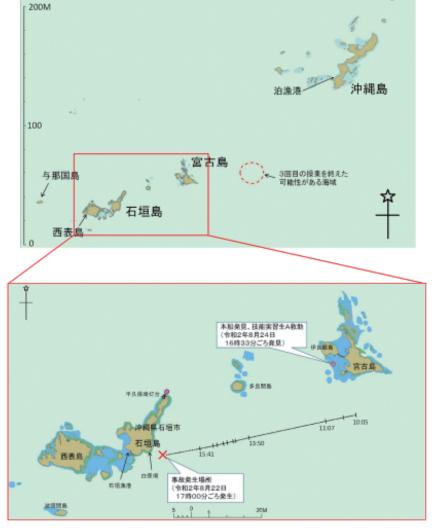
付図9 航行経路図

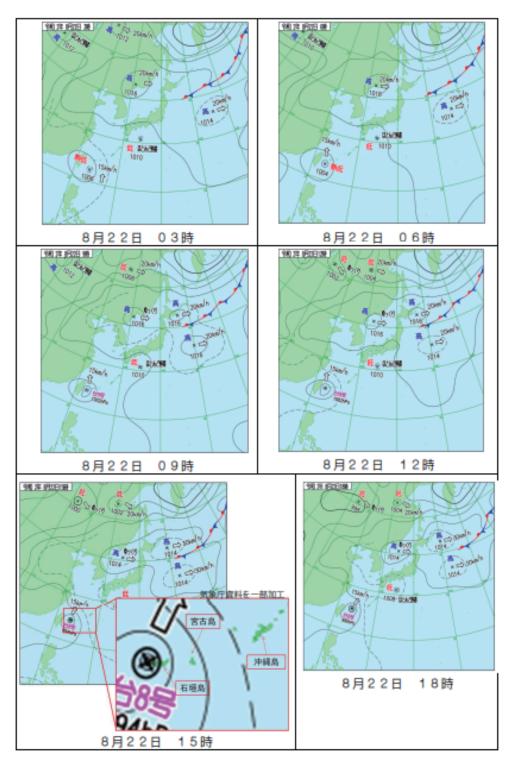
付図 10 天気図 (8月22日03時~22日18時)

事故発生場所付近は、22日17時ごろ台風8号の強風域に入り、暴風警報、波浪警報等が発表されており、最大瞬間風速30m/s以上の南風及び波高約4mの南からの波が発生していたものと考えられる。

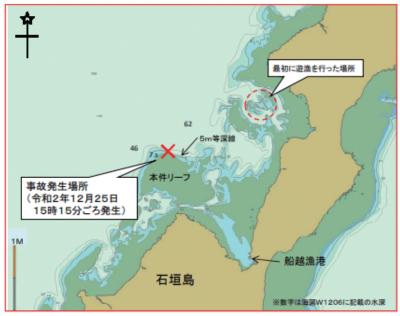
付図11 事故発生経過概略図

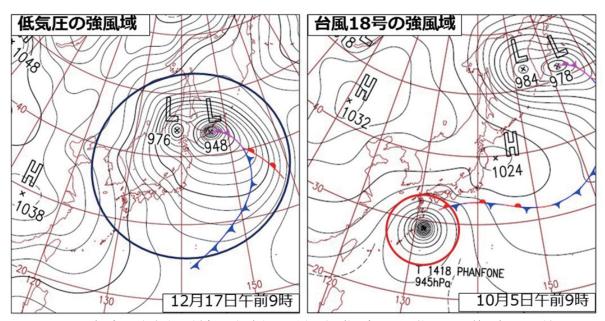
図 1 急速に発達する低気圧と台風の強風域(風速 15m/秒以上の範囲)の比較 左:2014年12月17日09時、右:2014年10月5日09時

両者の周囲を取り巻く風の分布にも違いがあります。台風の強風域は同心円状に中心に向かって次第に風が強まり、中心付近で最大風速が現れますが、温帯低気圧は、暖気と寒気がぶつかり合う範囲が広く、強風域が南北や東西に細長く広範囲に広がる非対称の形になります。図1は、中心気圧が同程度の爆弾低気圧と台風の天気図例で、左図が温帯低気圧で太線は風速15m/s以上の風速域を示しており、右図の太線は台風の強風域を示しています。最大風速は台風の方が強くても、暴風域や強風域の大きさは、温帯低気圧の方が非常に広くなっていることが分かります。(*1)

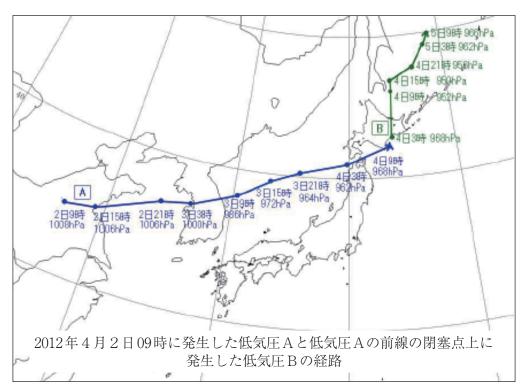
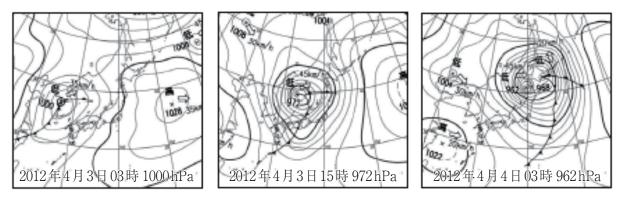
図2 低気圧の経路図、中心気圧の変化及び天気図(抜粋)

低気圧の中心気圧は2日21時の1006hPaから3日21時の964hPaへと、24時間で42hPa降下し、また、この低気圧からのびる寒冷前線が西日本から北日本を通過しました。(図2参照)
