会 報

第 207 号
(令和 7 年 1 月号)

公益社団法人 西部海難防止協会

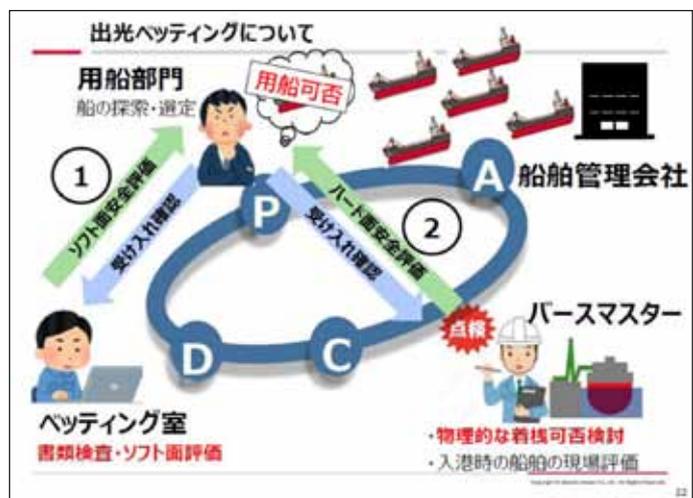
それでは、私どもが行うベッティング業務の説明をさせていただきたいと思えます。こちらの図が出光ベッティングの概要になります。

登場するのは、用船部門の担当者、私どもベッティングサービス室、各ターミナルのバースマスター、そして、船舶管理会社の4者です。

まず、船舶部門の担当者は、選定した船舶の受け入れ可否の確認をベッティング室に依頼します。また、同時に、各ターミナルのバースマスターに向けても着積可否の検討を依頼します。

これらの検討依頼にカウントする形で、スライドの①番に示す、ベッティング室からのソフト面安全評価と、②番、バースマスターから出されるハード面安全評価が行われ、この二つを合わせて対象船の用船可否を判断しています。

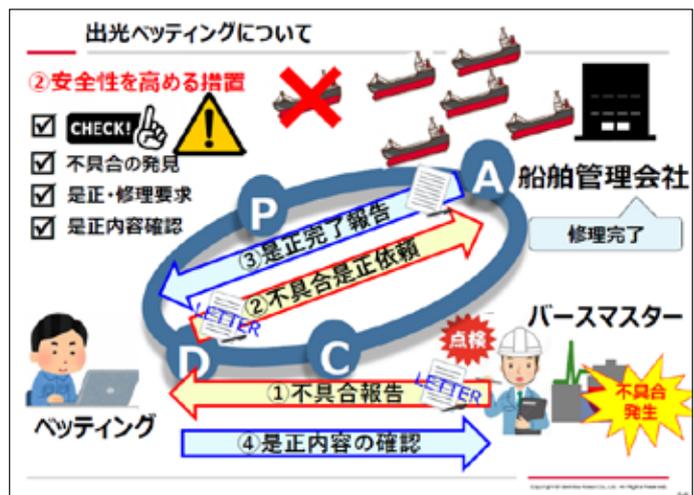
バースマスターによって、どのような不具合が発見されているのか、幾つかご紹介させていただきます。

一つ目は、係船機からの作動油漏れ。これは、船を棧橋に係留するワイヤーやロープを巻き取るために使用される油圧装置から、その作動油が漏れているという指摘です。

この画像では小さな滲み程度に見えますが、万が一、破孔が生じた場合は、高い圧力によって作動油が噴き出す恐れがあり、油濁事故が生じたり、係船機が使用できず着棧できなくなったりすることも想定されます。これに対する船主の是正対応は、油圧配管を取り外してパッキンを交換し、交換後、油漏れがないことを確認したというものでした。

続いてのケースも同じ油圧系ですが、こちらはバルブを操作するための油圧ホースからの漏れによりバルブ操作ができなくなった事例です。

続いては、カーゴタンク付きの独立VENT（タンク内圧調整弁）からのガス漏れです。タンク内の気密性が保たれていないことにより、火災、また、有毒ガスによる人身事故などのリスクが考えられます。本船での整備後、漏れがないことを確認しました。

指摘事例	想定されるリスク	船主是正対応
係船機からの作動油漏れ	・油濁事故 ・係船機が使用できない → 着棧不可	・油圧配管を取り外し、パッキンの交換。 ・交換後、油漏れ無いか確認。
バルブ操作用の油圧ホースから油漏れ	・バルブ操作不可 → 油濁事故 → コンタミ	・油圧ホースを交換
カーゴタンク付きのVENTからのガス漏れ	・火災事故 ・人身事故	・本船での整備実施後、漏れがないことを確認

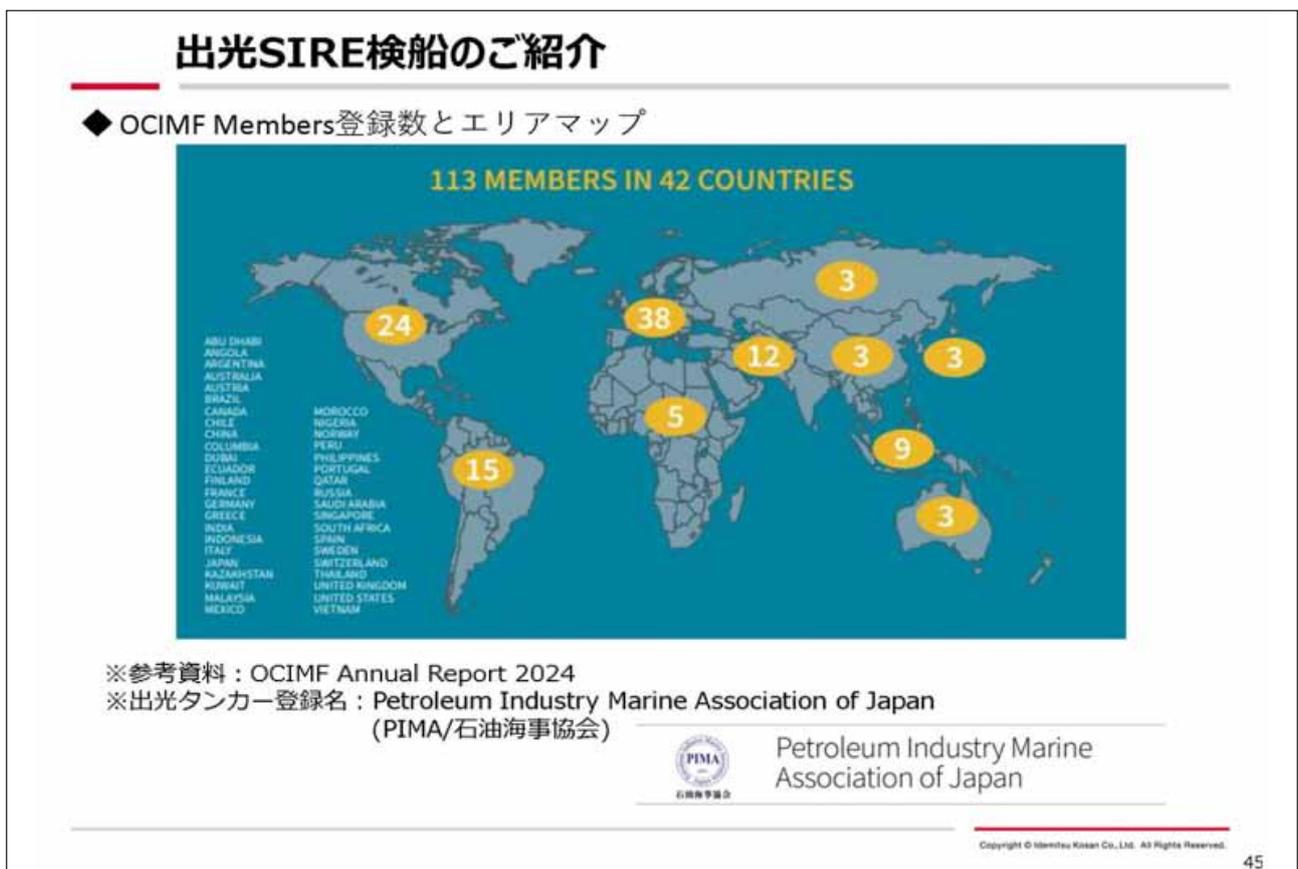
次に、このSIRE 検船を実施できる会社が、現在、何社ぐらいあるのかご存知でしょうか。こちらの図は、今年の5月にOCIMFより発行された“Annual Report 2024”のデータとして紹

介されていたものです。現在、OCIMFのメンバーに登録されている石油会社が、こちらのマップに黄色い文字で記載がございますが、42か国に113社ございます。この113社の内、85社がSIRE検船を実施し、そのレポートをOCIMFのデータベースに提出することのできる資格を持つSubmitting Companyとして登録されております。

地図上の数字でその分布を表しておりますが、欧米地域に比べアジア地域の登録メンバー数は少なく、日本においては「3」という数字が記載されているように、INPEX様、ENEOS様、そして弊社出光の3社が、現在、メンバーとして登録されている状況です。

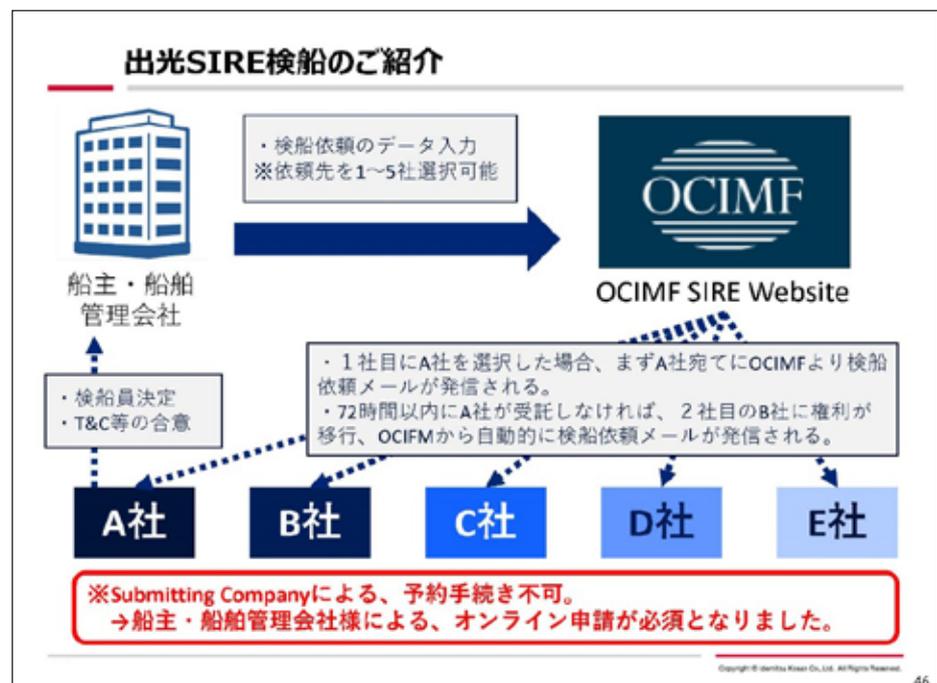
しかし、SIRE 2.0 では、船舶管理会社様による OCIMF のウェブサイト上でのオンライン申請、これが必須となっていることにご注意ください。このオンライン申請では、依頼先を5社まで選択することが可能です。こちらでは、今、仮でということで、A社、B社、C社というような形で記載していますが、例えば、1社目にA社を選択した場合、まずA社宛てに Web 上で作成し

た検船申請の情報が、OCIMF より依頼メールという形で、そのA社宛てに発信されます。

この Web 依頼には制限時間が設けられておりまして、A社は、メール受信後72時間以内に受託するかどうかの判断を行わないと、2社目のB社に権利が移行してしまいます。その場合、今

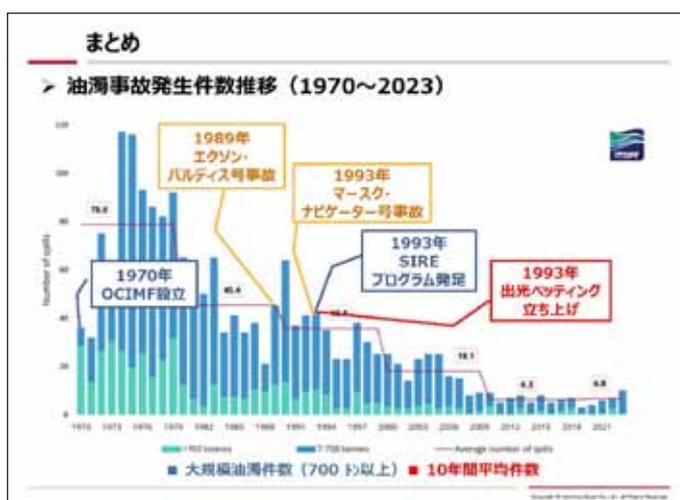
こちらは、船舶に関わる世界の油濁事故の発生件数の推移を示しております。1970 年から昨年、2023 年までの油濁事故の件数の推移です。薄い青いグラフが 700 トン以上の大規模油濁事故の件数、赤いラインが 10 年間の平均の油濁事故件数です。

こちらをご覧くださいと一目瞭然かと思いますが、SIRE プログラムや出光ベッティングが発足した 1993 年以降、安全活動の成果がはっきりお分かりいただけるかと思いますが、もちろん、IMO や SOLAS の規制強化に加えて、色々な船に関する規制が厳しくなったこともございますが、SIRE 検船が船舶の安全向上に大きく貢献している証左と言っても過言ではないかと思えます。

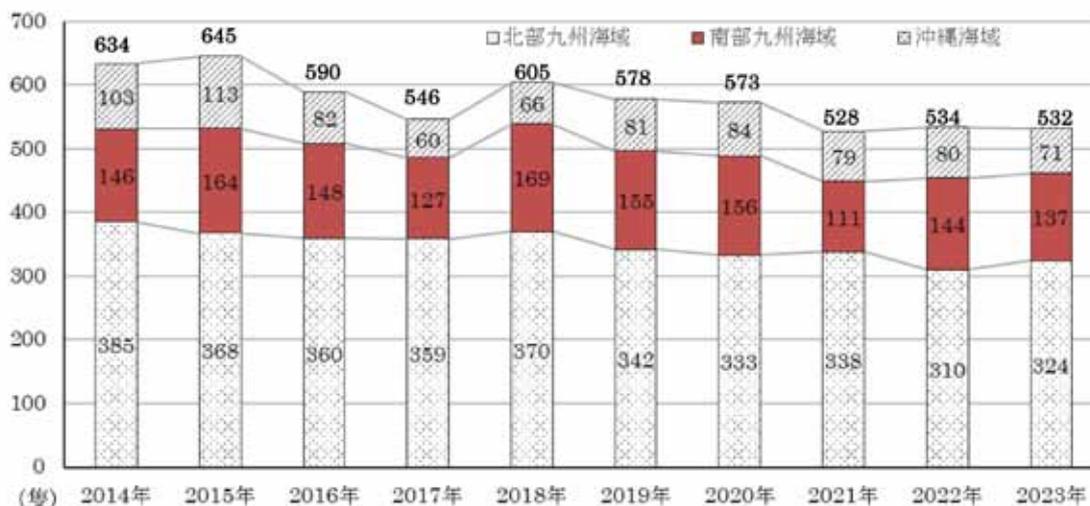
図1-1 海域ごとの船舶海難の推移（10年間）

10年間の累計隻数は、北部九州海域3,489隻、南部九州海域1,457隻、沖縄海域819隻、また、三海域全体として減少傾向にあります。（図1-1参照）

海上保安庁の海難統計によると、九州（山口県西部を含む）・沖縄海域において、令和5年1月1日から令和5年12月31日の間に発生した船舶事故は、合計で532隻、海域別では北部九州海域で324隻（61%）、南部九州海域で137隻（26%）、沖縄海域で71隻（13%）となっています。前年より三海域合計で2隻減少しており、北部九州海域で14隻増加した一方で、南部九州海域で7隻、沖縄海域で9隻減少しています。

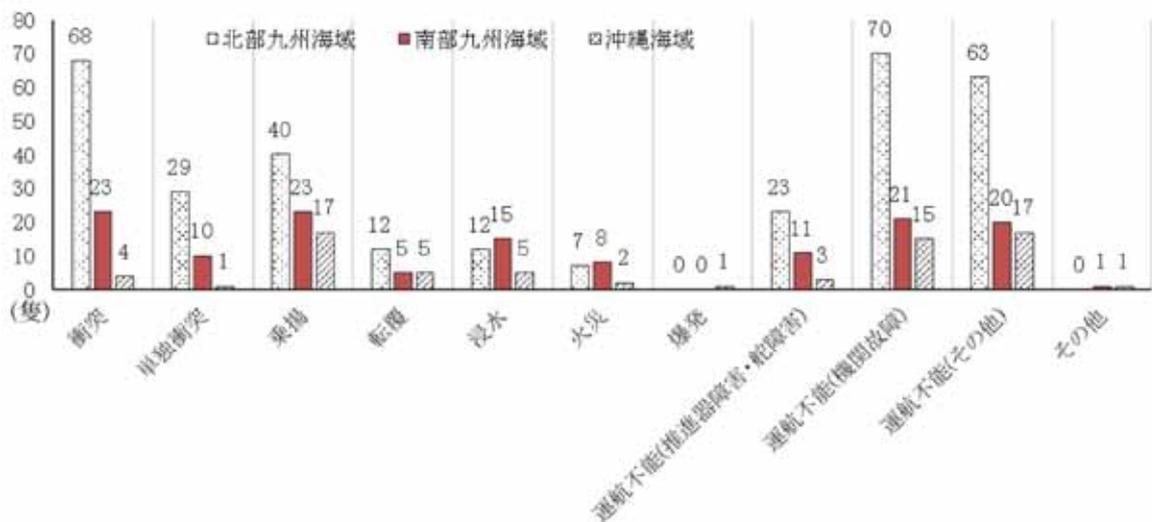
図1-2 海域ごとの事故種類別の隻数

(図1-2、図1-3参照)

令和5年の船舶事故の種類別の隻数は、三海域全体で衝突・単独衝突135隻（26%）（衝突95隻、単独衝突40隻）、運航不能（機関故障）106隻（20%）、乗揚80隻（15%）の順となっており、これらで全体の57%を占めています。

海域別に見ると、北部九州海域では衝突・単独衝突97隻（30%）、運航不能（機関故障）70隻（22%）、乗揚40隻（12%）の、南部九州海域では衝突・単独衝突33隻（24%）、乗揚23隻（17%）、運航不能（機関故障）21隻（15%）、浸水15隻（11%）の、沖縄海域では乗揚17隻（24%）、運航不能（機関故障）15隻（21%）の発生割合が高くなっています。

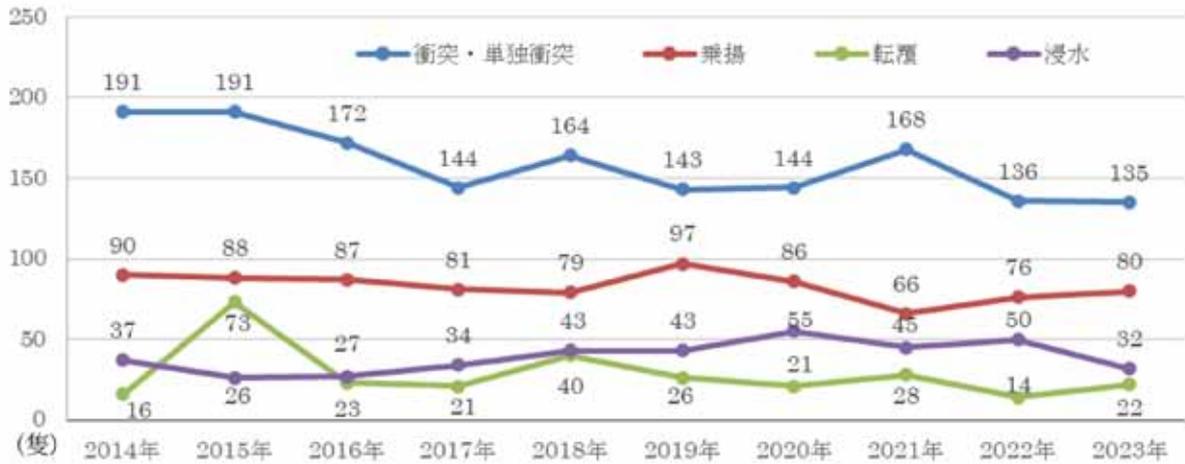
図1-4 主な事故種類別の隻数の推移（10年間）

三海域全体で、運航不能を除く、主な船舶事故種類別の隻数の変化を見ると、衝突・単独衝突はやや減少傾向、乗揚及び浸水は横ばいで推移しています。(図1-4参照)

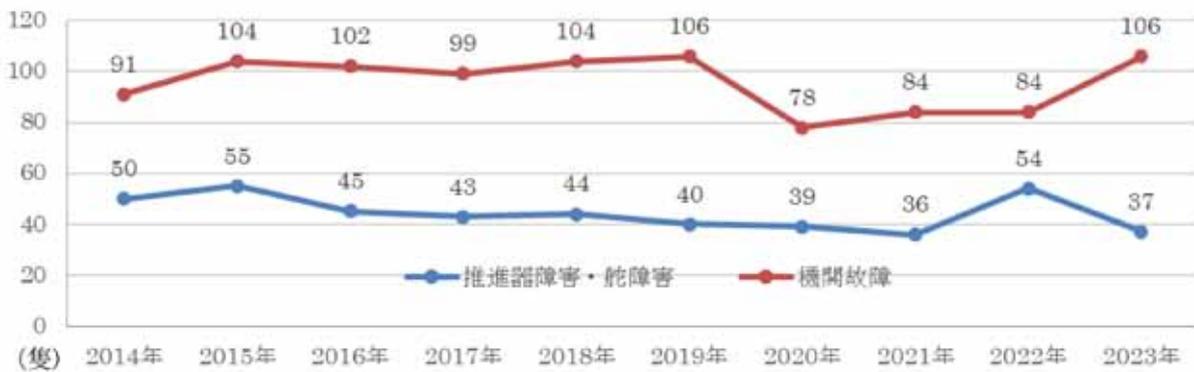
図1-5 運航不能の主な事故種類の隻数の推移（10年間）

また、運航不能のうち隻数の多い機関故障と推進器障害・舵障害について、隻数の変化を見ると、ほぼ横ばいで推移しています。(図1-5参照)

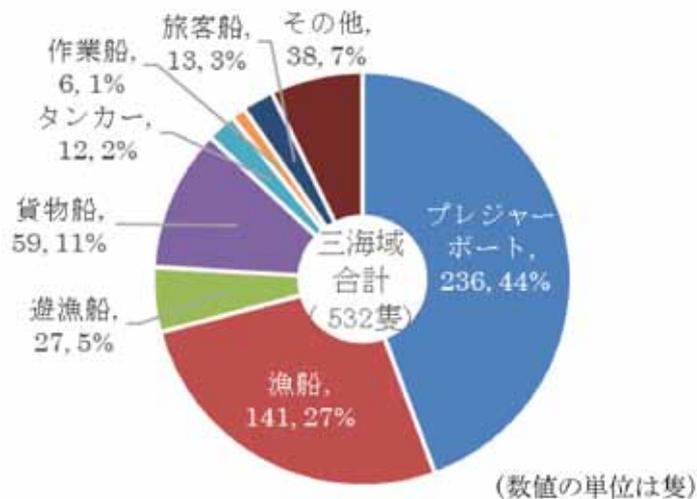
図1-6 船舶種類別の隻数と割合

船種別の隻数は、三海域全体でプレジャーボート 236 隻（44%）、漁船・遊漁船 141 隻（27%）、貨物船 59 隻（11%）の順となっており、小型船舶（プレジャーボート、漁船、遊漁船）が全体の 76% を占めています。（図1-6 参照）

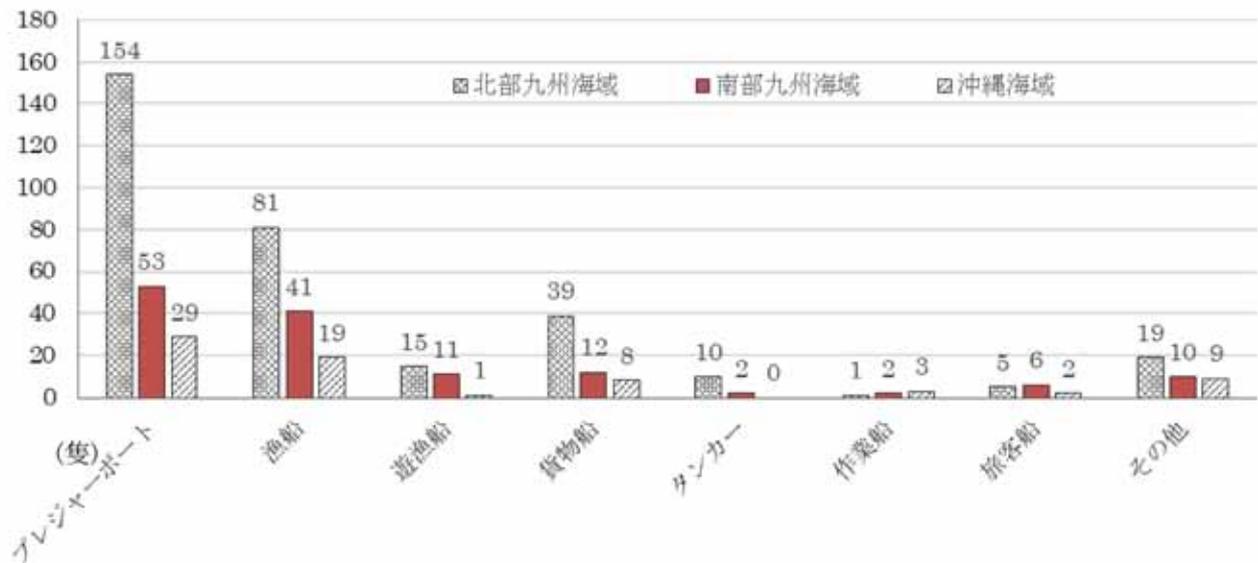
図 1-7 船舶種類別の海域別隻数

北部九州海域ではプレジャーボート 154 隻 (48%)、漁船・遊漁船 96 隻 (30%)、南部九州海域ではプレジャーボート 53 隻 (39%)、漁船・遊漁船 52 隻 (38%)、沖縄海域ではプレジャーボート 29 隻 (41%)、漁船・遊漁船 20 隻 (28%) となっており、いずれの海域でもプレジャーボートが最も多く 4 割以上を占めています。(図 1-7 参照)

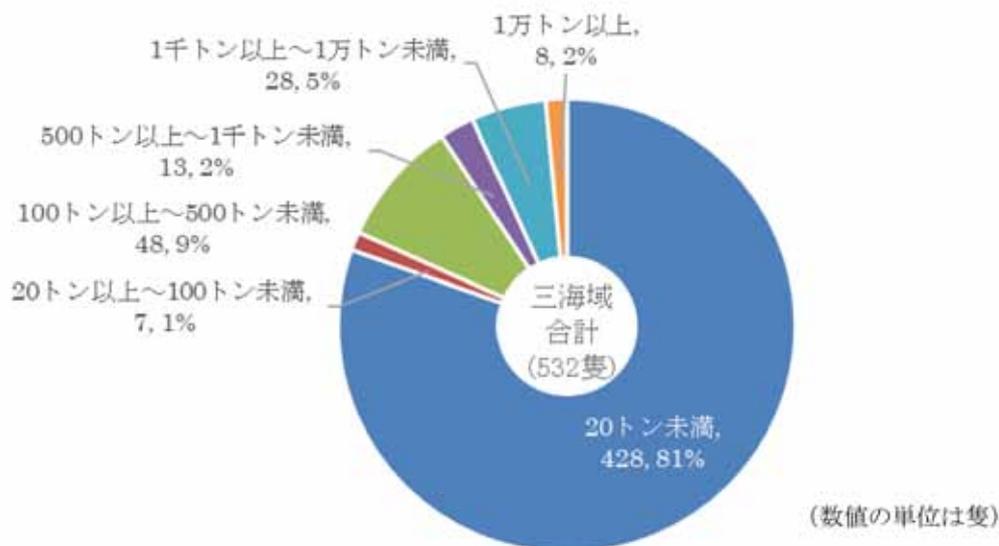
図 1-8 トン数別の隻数と割合

トン数別では、三海域全体で 20 トン未満の船舶が 428 隻、全体の 81% を占めています。(図 1-8 参照)

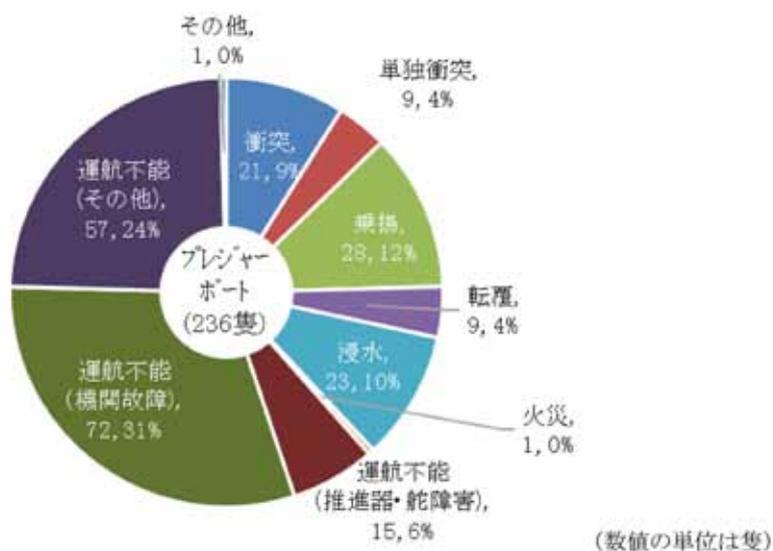
図1-9 プレジャーボートの事故種類別の隻数と割合

プレジャーボートでは、運航不能144隻（61％）、衝突・単独衝突30隻（13％）、乗揚28隻（12％）、浸水23隻（10％）などとなっており、船体機器の整備不良等を原因とする運航不能が全体の半数以上を占めています。（図1-9参照）

図1-9～図1-11は、令和5年に発生した事故について、プレジャーボート、漁船・遊漁船及びそれ以外の船舶（以下「貨物船等」という。）に分けて、それぞれの事故種類を集計しています。

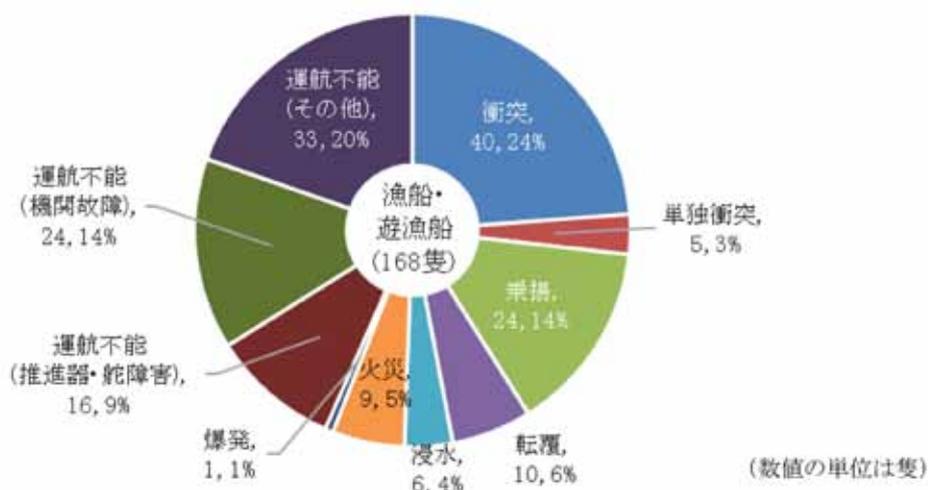
図1-10 漁船・遊漁船の事故種類別の隻数と割合

漁船・遊漁船では、運航不能73隻（43％）、衝突・単独衝突45隻（27％）、乗揚24隻（14％）などとなっており、他船との衝突や乗揚の割合が高くなっています。（図1-10参照）

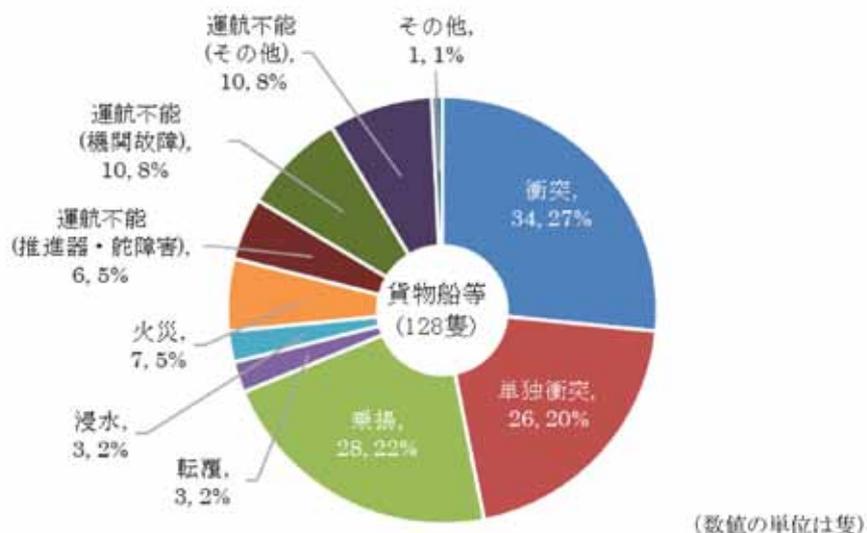
図 1-11 貨物船等の事故種類別の隻数と割合

貨物船等では、衝突・単独衝突 60 隻 (47%)、乗揚 28 隻 (22%)、運航不能 26 隻 (21%) などとなっており、衝突や単独衝突、乗揚の割合が高くなっています。(図 1-11 参照)

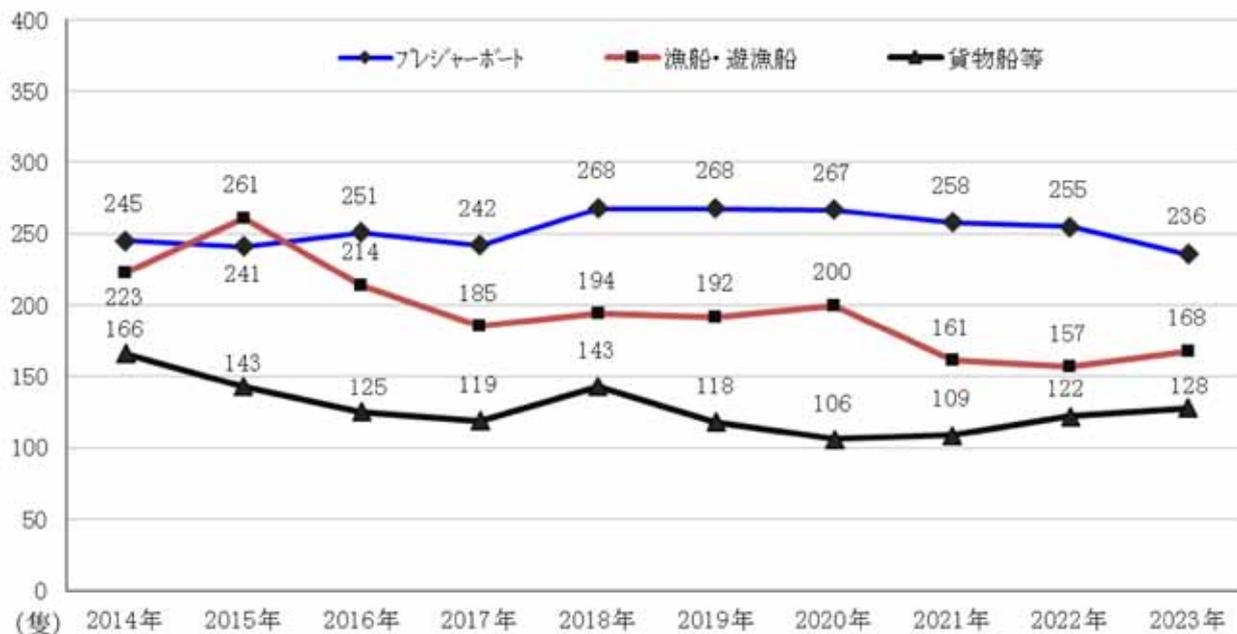
図 1-12 船種別の事故隻数の推移 (10年間)

プレジャーボートの事故隻数はほぼ横ばい、漁船・遊漁船及び貨物船等の事故隻数は減少傾向にあります。(図 1-12 参照)

図 1-12 は過去 10 年間の船種ごとの事故隻数を、図 1-13～図 1-15 は船種ごとの主な事故種類の推移を示しています。

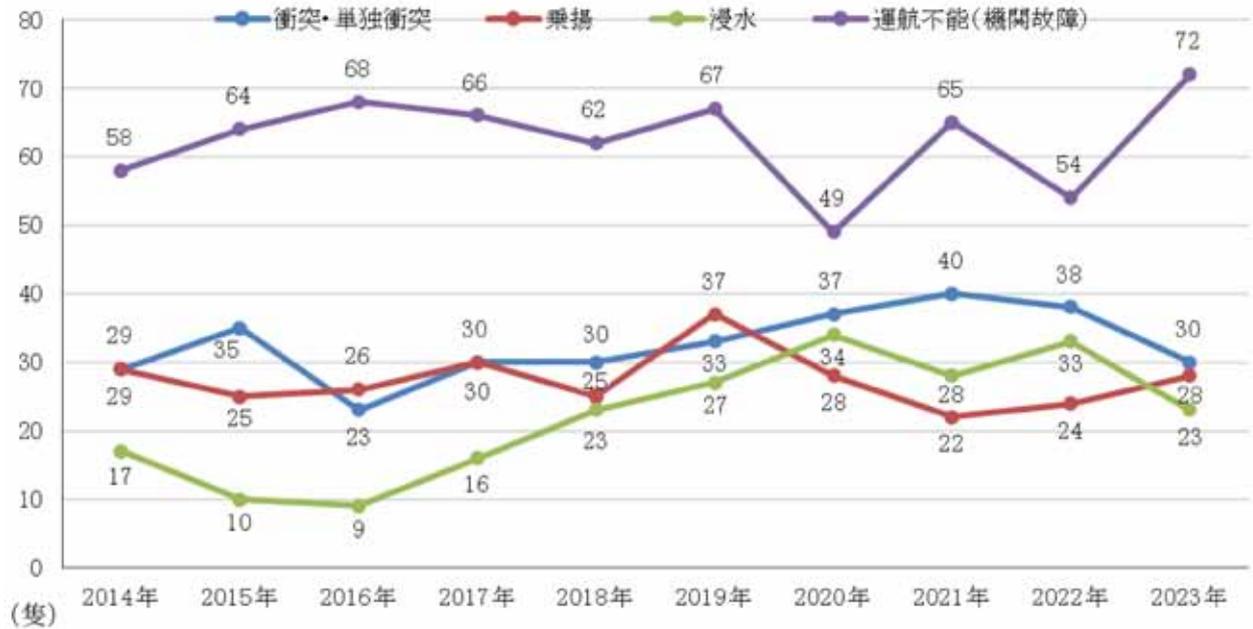
図 1-13 プレジャーボートの主な事故種類別の隻数の推移（10年間）

プレジャーボートの船舶事故の種類としては、運航不能（機関故障）が毎年最も多く、衝突・単独衝突及び乗揚はほぼ横ばい、浸水はやや増加傾向にあります。（図 1-13 参照）

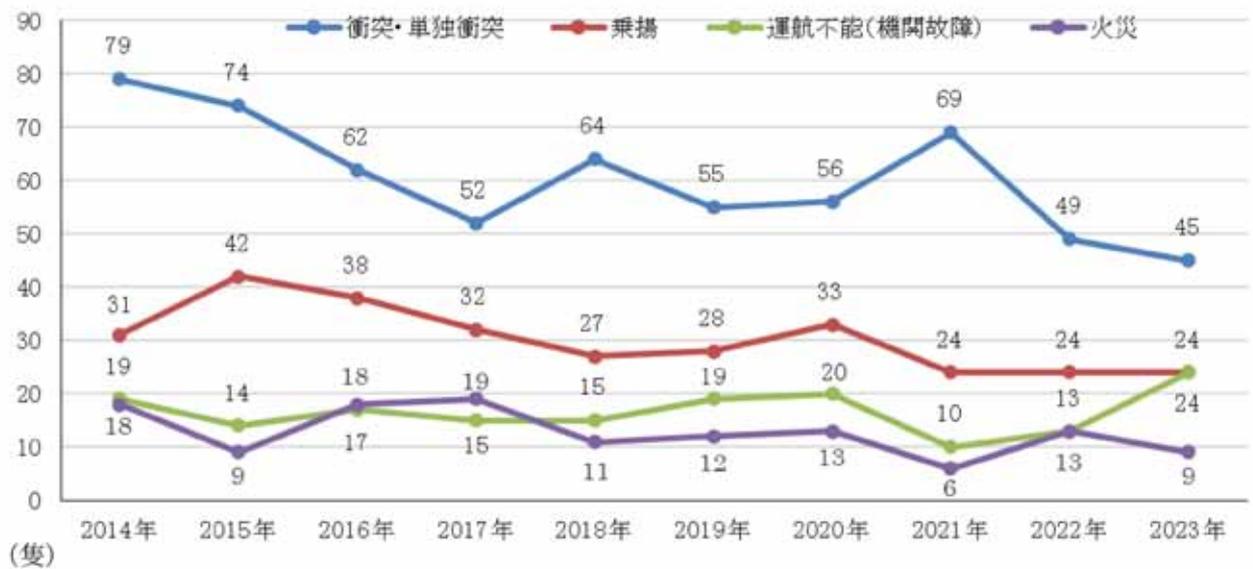
図 1-14 漁船・遊漁船の主な事故種類別隻数の推移（10年間）

漁船・遊漁船では、衝突・単独衝突が最も多いですが、減少傾向が見られます。乗揚、運航不能（機関故障）及び火災は、ほぼ横ばいです。（図 1-14 参照）

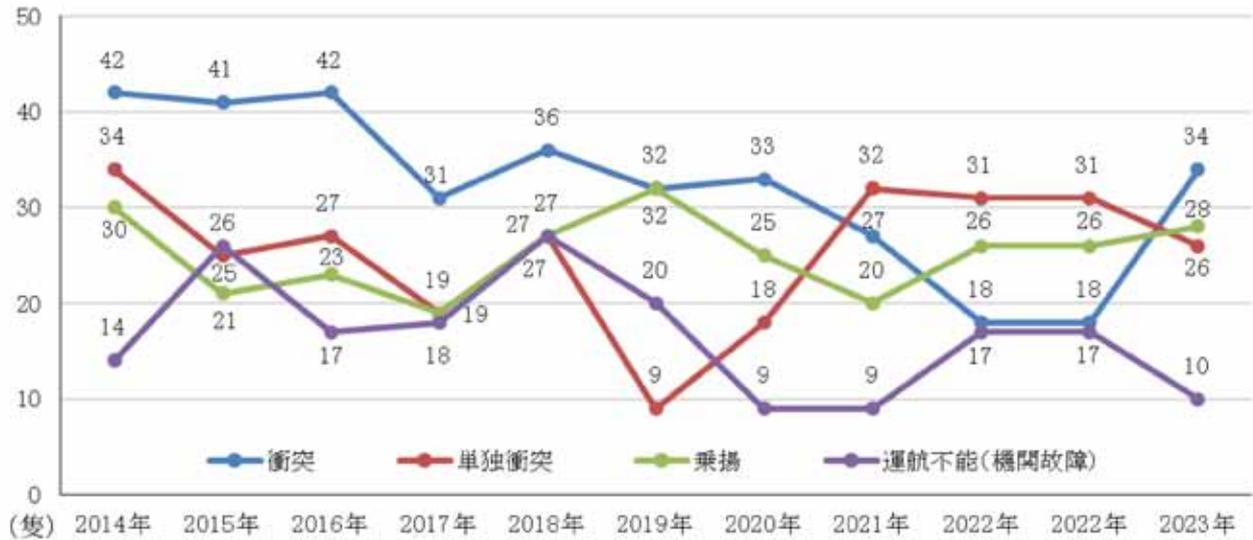
図1-15 貨物船等の主な事故種類別隻数の推移(10年間)

貨物船等については、発生隻数が多かった他船との衝突に減少傾向が見られていましたが、2023年は前年の倍に増えました。このため、単独衝突が前年に比べて5隻減少したものの、衝突全体としては前年より11隻増加しました。(図1-15参照)

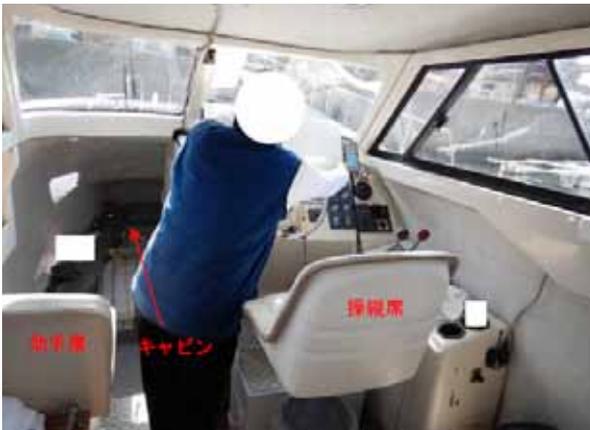
写真2-1 A船の操舵室内の様子

A船は、衝突の約12～13秒前、東方からの波の影響で、船体が動揺し、助手席に置いていた携帯電話が操舵室左奥にあるキャビンに繋がる通路に落ちたので、船長Aが反射的に携帯電話を拾おうとして舵輪から手を離して立ち上がり、階段を1段階降りて屈んだ姿勢で手を伸ばした。(写真2-1、写真2-2参照)

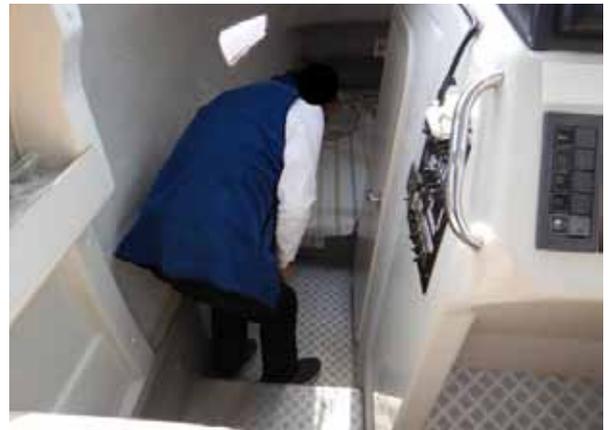
写真2-2 キャビンに落ちた携帯電話を拾う船長A

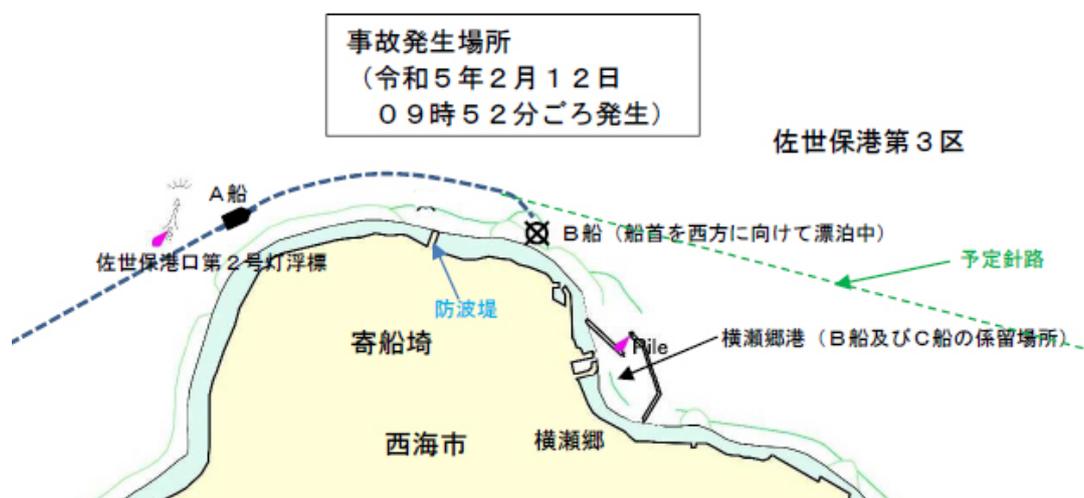
(図2-1 事故発生経過概略図)

(図2-1 事故発生経過概略図 参照)

事故原因： 本事故は、寄船埼北方沖において、A船が東南東進中、B船が船首を西方に向けて漂泊中、船長Aが、落ちた携帯電話を拾おうとして舵輪から手を離して立ち上がり、階段を1段降りて屈んだ姿勢で航行を続けたため、東方からの風波の影響で右方に流され、B船に向かう進路となり、また、船長Bが、B船のすぐ近くを航行する船舶はいないと思っていたため、操業を終えて帰航することとし、右舷前方を見たところ、B船に向かって接近してくるA船を至近に認め、海に飛び込んだ直後、両船が衝突したものと考えられる。

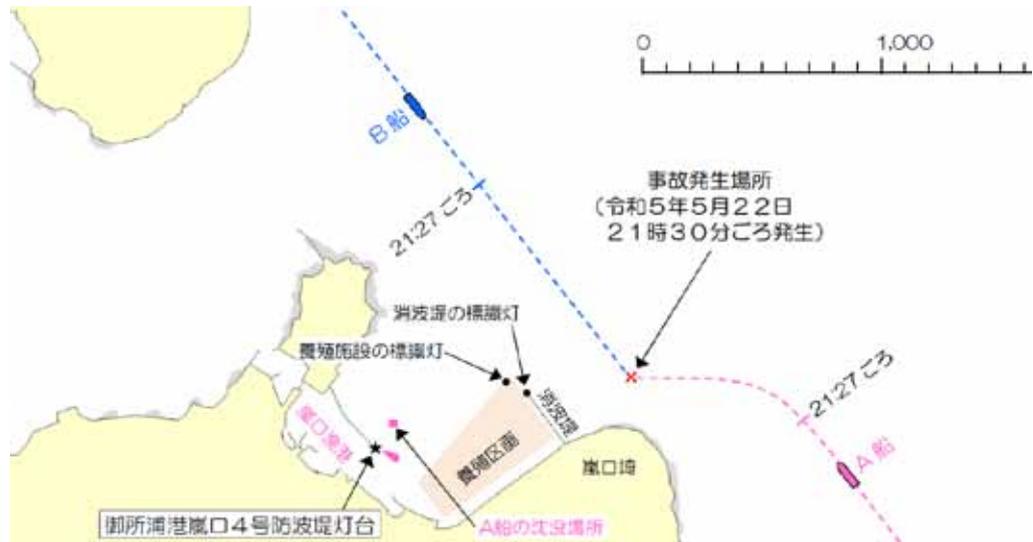
(図2-2 事故発生経過概略図)

B船は、僚船にえい航されて嵐口漁港に向かった。
 船長Bは、翌朝、118番通報を行った。
 (図2-2 事故発生経過概略図 参照)

事故原因： 本事故は、夜間、嵐口埼北方沖において、A船が西進中、B船が南東進中、船長Aが、周囲に他船はいないと思い込み、針路目標である船首方の養殖施設の標識灯を見ながら同じ針路及び速力で航行を続け、また、船長Bが、A船の灯火を左舷船首方に認めていたものの、初認時の同灯火の状況からA船と衝突するおそれはないと判断し、GPSプロッターを見たり、目視で進行方向のみの見張りを行ったりしながら同じ針路及び速力で航行を続けたため、両船が衝突したものと考えられる。

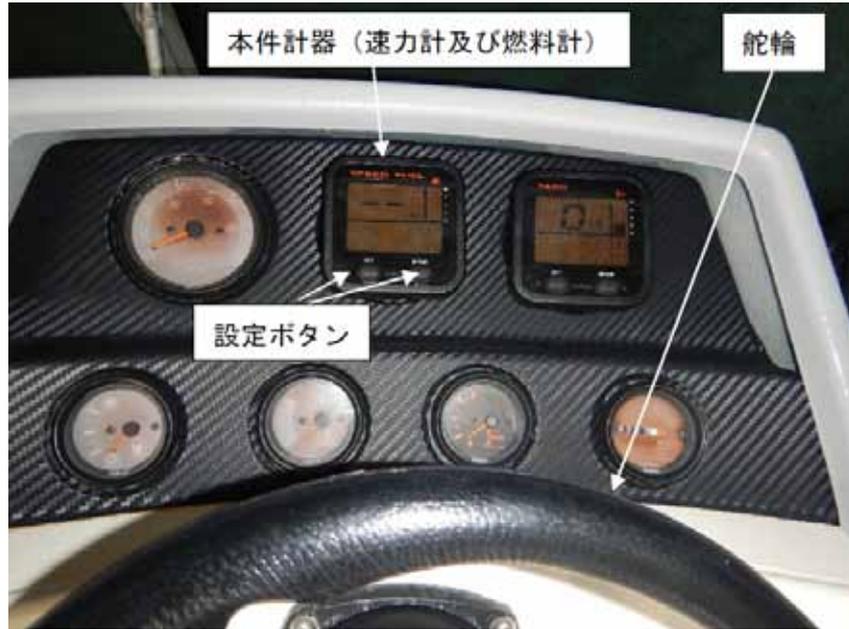
(写真 2-3 B 船の操縦盤)

船長Bは、左手で舵輪を握り、視線を舵輪の奥の操縦盤に組み込まれた速力計及び燃料計が一体型となった計器（以下「本件計器」という。）に向け、右手で本件計器の設定ボタンを操作しながら南南西進中、衝突の直前、右舷方至近にA船を認め、右手でスロットルレバーを中立とするとともに左舵を取ったものの、B船とA船とが衝突した。（写真2-3 B船の操縦盤 参照）

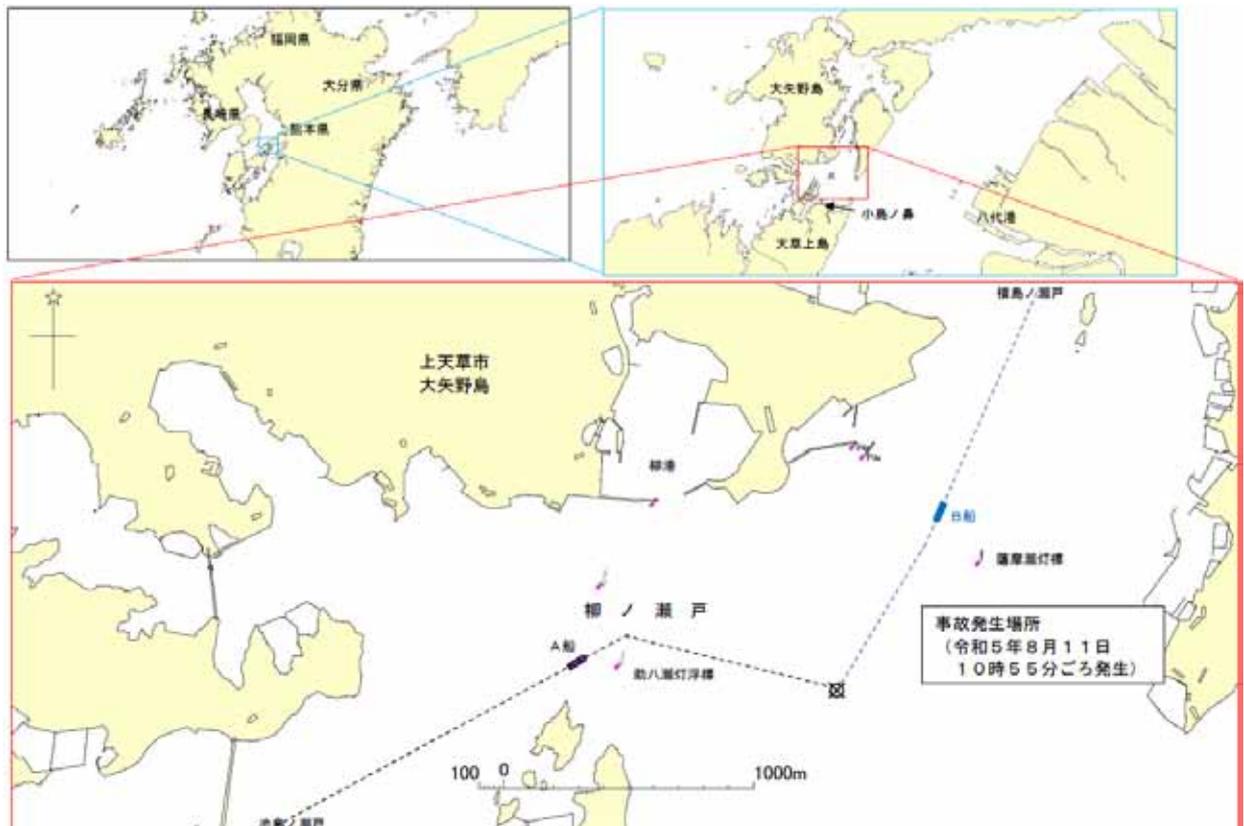
(図 2-3 事故発生経過概略図)

(図 2-3 事故発生経過概略図 参照)

事故原因： 本事故は、柳港南東方沖において、A船が東南東進中、B船が南南西進中、船長Aが、船首方の海面付近に意識が向いた状態で同じ針路及び速力で航行を続け、また、船長Bが、周囲に航行の支障となる他船はいないと思い、本件計器の調整作業に意識が向いた状態で航行を続けたため、両船が衝突したものと考えられる。

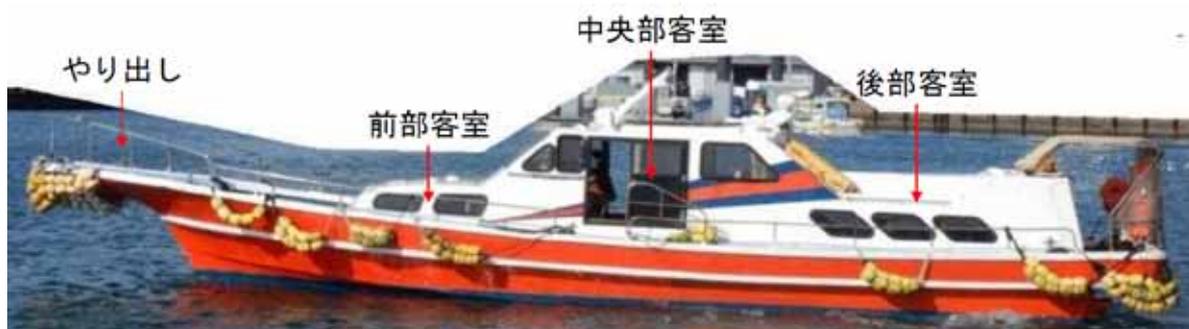
(写真2-4 A船の外観)

(写真2-4 A船の外観、図2-4 船内の配置 参照)

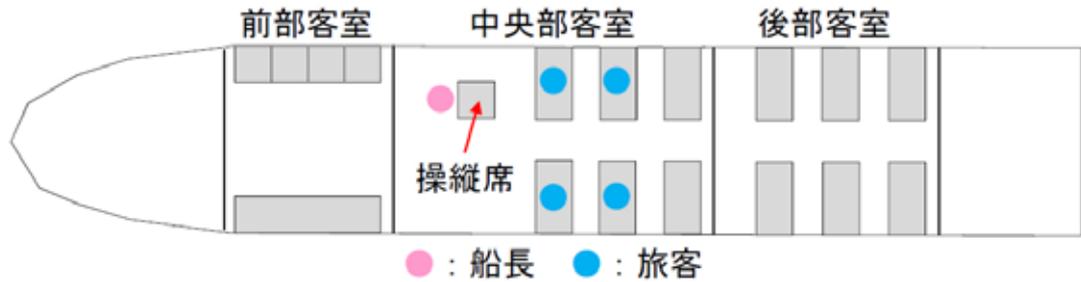
(図 2-4 船内の配置)

船長は、中央部客室船首側の操縦区画に設置された操縦席と舵輪の間に立って手動操舵で操船に当たり、旅客4人は、中央部客室中央から船尾側の旅客乗船区画両舷に設置された2人掛けの椅子席に1人ずつ腰を掛けていた。

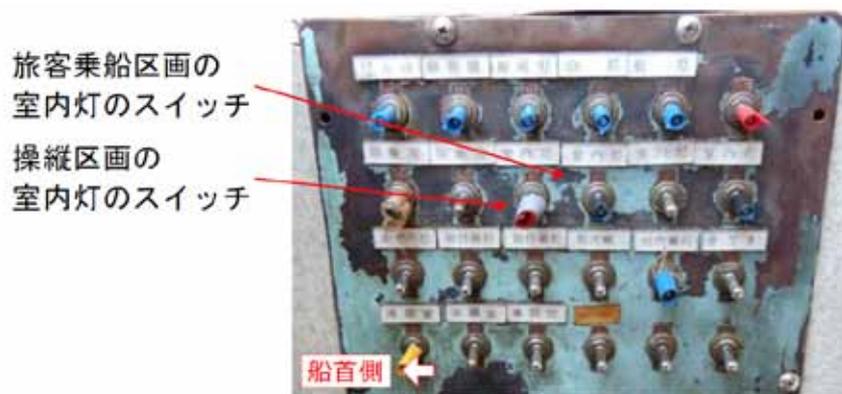
(写真 2-5 配電盤のスイッチの配置)

船長は、ふだんと同様に、丸木防波堤 A (以下「本件防波堤」という。) 東端の簡易標識 (以下「本件標識」という。) の北東方沖で定係棧橋に向けて左舵を取るつもりで南西進を続けていた際、旅客の下船に備えて旅客乗船区画の室内灯を点灯しようと操縦場所右側の配電盤のスイッチを操作したが、誤って操縦区画の室内灯を点灯させた。

(写真 2-5 配電盤のスイッチの配置 参照)

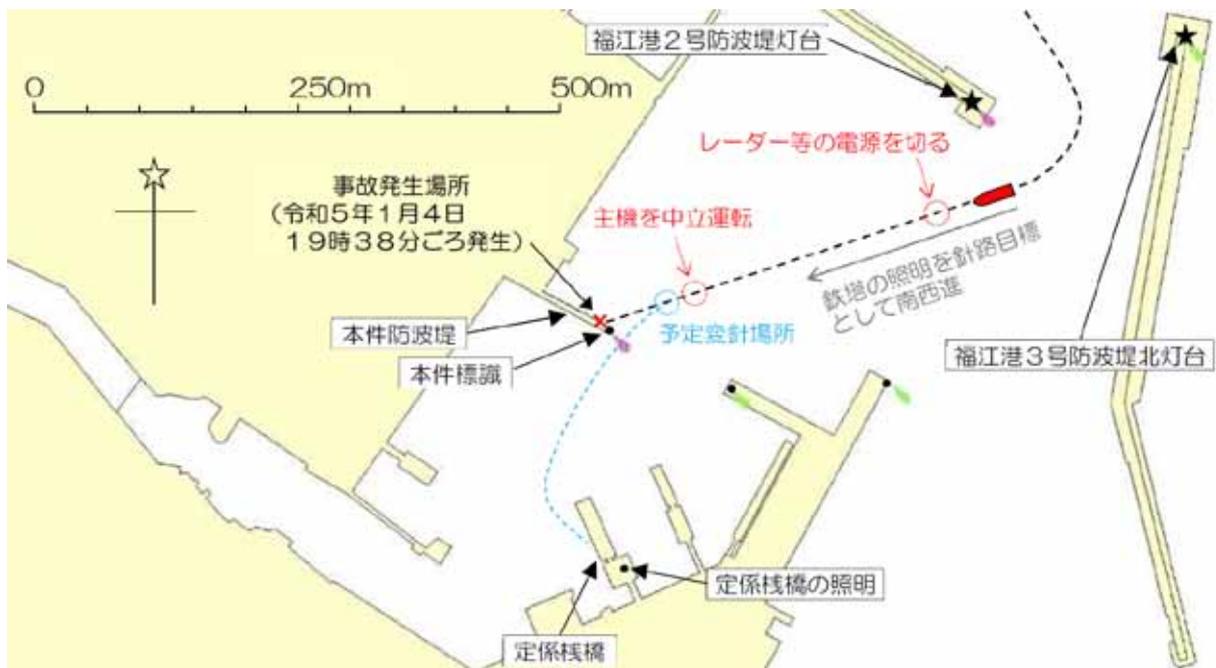
(図2-5 事故発生経過概略図)

(図2-5 事故発生経過概略図 参照)

事故原因： 本事故は、夜間、本船が、福江港において予定変針場所に向けて南西進中、船長が、ふだんと同様に目視のみで船位を確認しながら航行を続けたため、操縦区画の室内灯を誤って点灯させて目が眩み、変針の目安としていた灯光や照明を確認できず、船位を確認することができないまま、本件防波堤に衝突したものと考えられる。

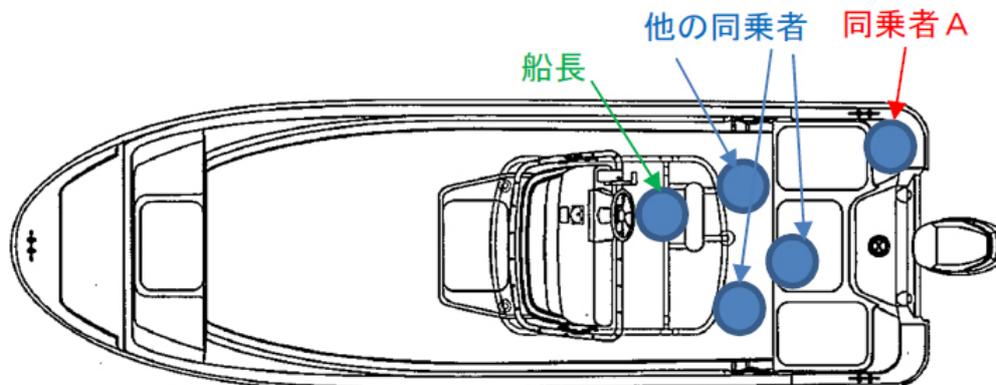
（図2-6 船長及び同乗者の着座位置）

船長は、操縦席に腰を掛け、同乗者4人を後部甲板上に置かれたクーラーボックス等に腰を掛けさせて本船を西北西進させ、針路目標である左舷方の長崎港三菱重工蔭ノ尾岸壁灯台の南西方付近に所在の橙と白に色分けされたクレーン（以下「本件クレーン」という。）を見て左転した。

（図2-6 船長及び同乗者の着座位置 参照）

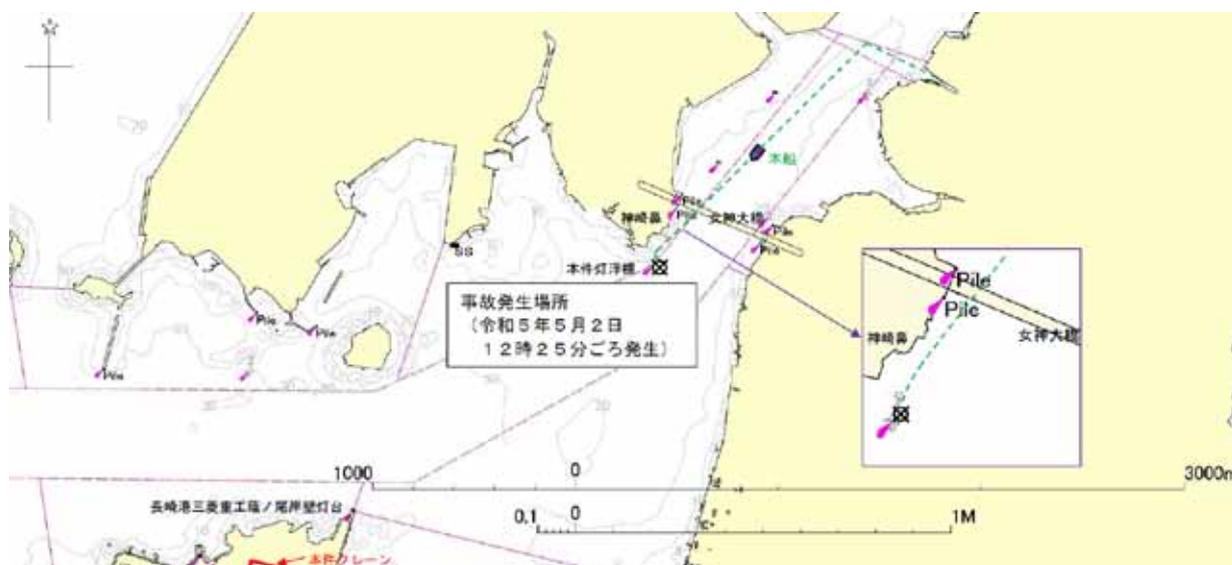
(図2-7 事故発生経過概略図)

(図2-7 事故発生経過概略図 参照)

事故原因：本事故は、本船が長崎港を手動操舵により南西進中、船長が、右手で舵輪の上方を持ち、身体を左に捻って左手を伸ばした状態で、後方に向けて荷物の整理を行い、他の同乗者と会話をしながら航行を続けたため、舵が左に取られて緩やかに左転し、本船が本件灯浮標に向かっていていることに気付かず、本件灯浮標に衝突したものと考えられる。

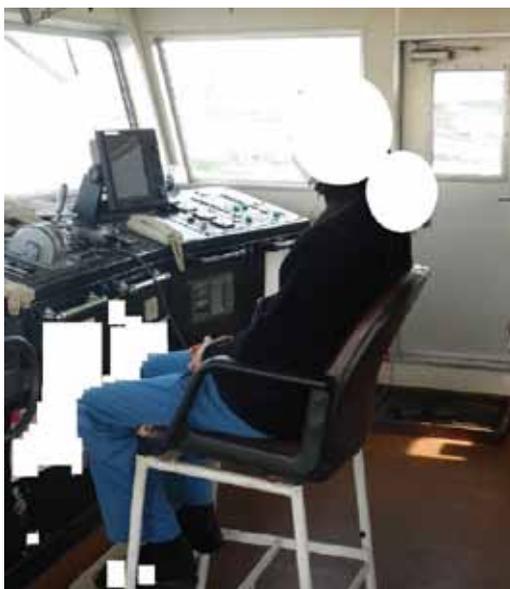
（写真2-6 椅子に腰を掛けた姿勢で船橋当直に当たる航海士A（再現））

航海士Aは、19時42分ごろ右舷船首方に灯台瀬灯標を認めた頃、荷役による軽い疲労を感じていたが、居眠りに陥ることはないと思い、同じ姿勢のまま船橋当直を続けた。（写真2-6 参照）

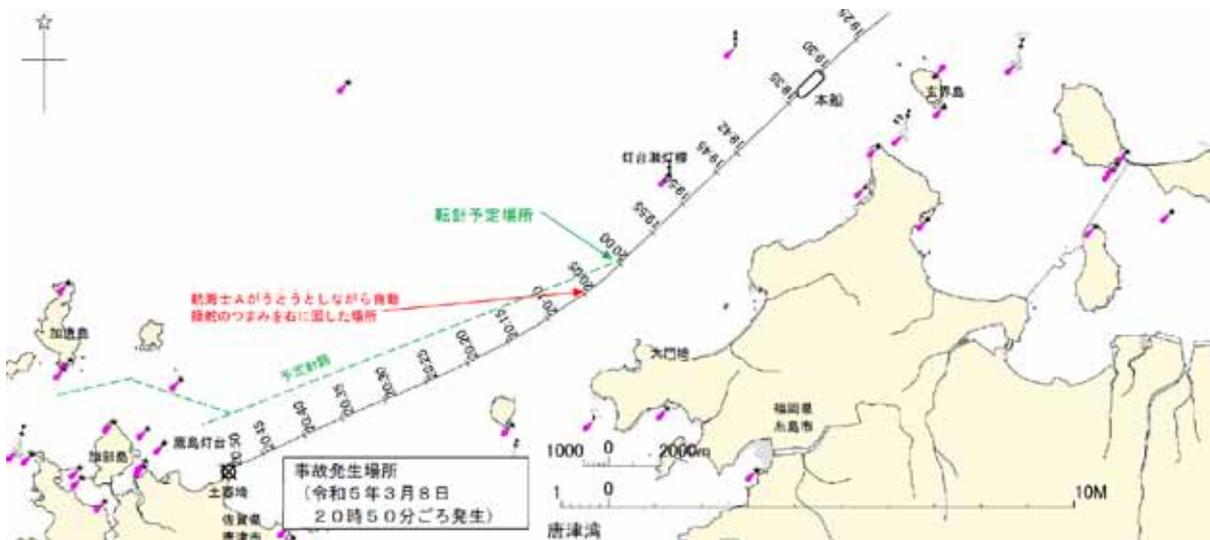
(図2-8 航行経路図)

本船は、満潮となる22時00分ごろ自力で離礁を試みたが離礁できず、9日10時00分ごろタグボートにより引き出され、応急修理が行われた後、自力で航行して広島県呉市所在の造船所に向かった。（図2-8 航行経路図 参照）

事故原因： 本事故は、夜間、本船が、玄界島南西方沖を自動操舵により西南西進中、単独で長時間の船橋当直についていた航海士Aが居眠りに陥り、大門埼北北西方沖の転針予定場所を通過した後に目覚めたものの半醒半睡状態となり、うとうとした状態で自動操舵のつまみを右に回した後、再び居眠りに陥り、土器埼に向かって航行を続けたため、土器埼北方沖の浅所に乗り揚げたものと推定される。

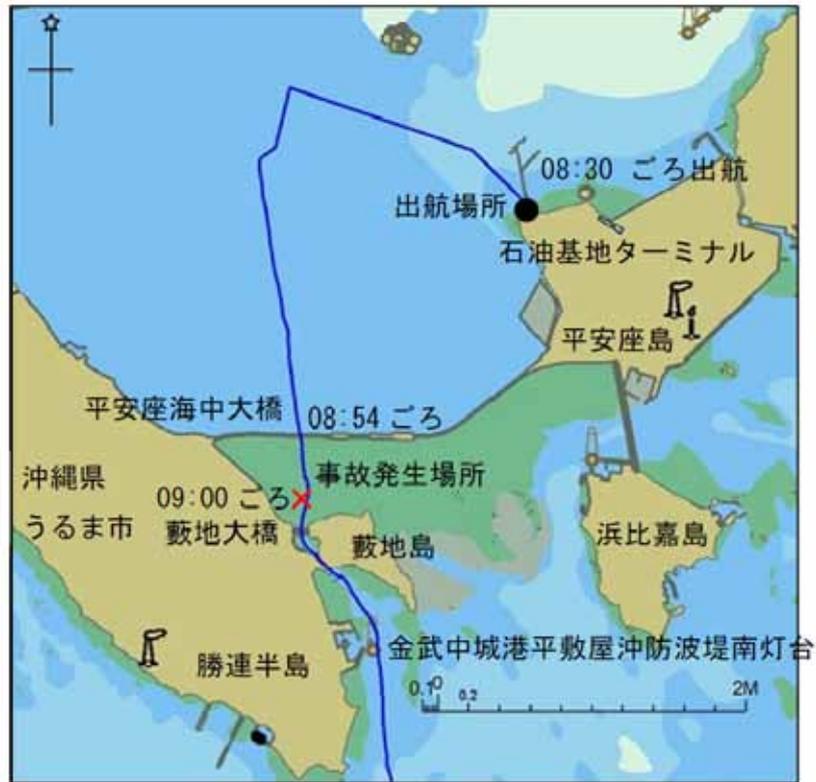
(図 2-9 航行経路概略図)

船長は、平安座海中大橋と藪地島間の本件水路ではGPSプロッターに水深のみが表示され、南北に延伸した水路の表示が映し出されないため、目視により、平安座海中大橋にある橋梁灯(以下「本件橋梁灯」という。)を見て本件水路の中央に船位を定め、「本件水路中央の延長線上に見える藪地島の丘の西端」を船首目標(以下「本件船首目標」という。)として、両方が重なるようにして操船を行った。

(図2-9 航行経路概略図、写真2-7 本件水路付近空中写真 参照)

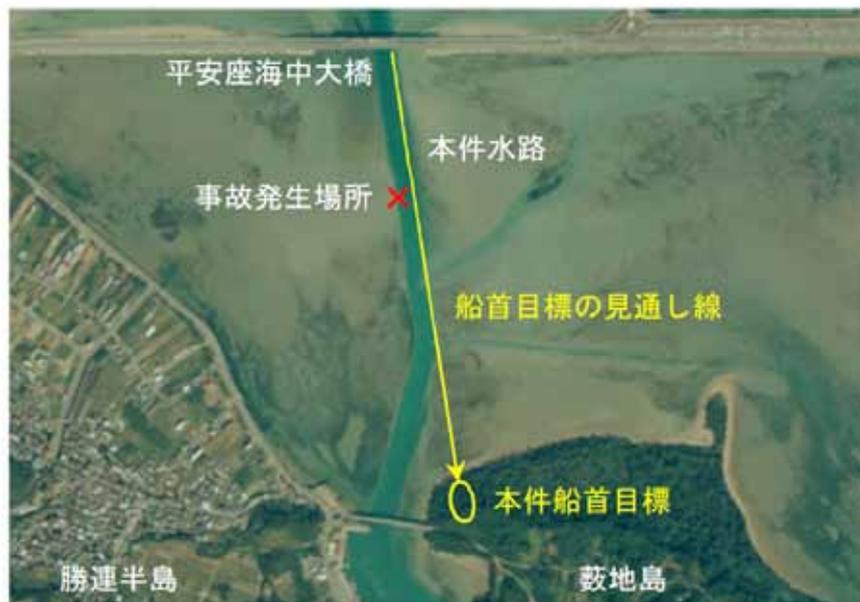
(写真 2-7 本件水路付近空中写真)

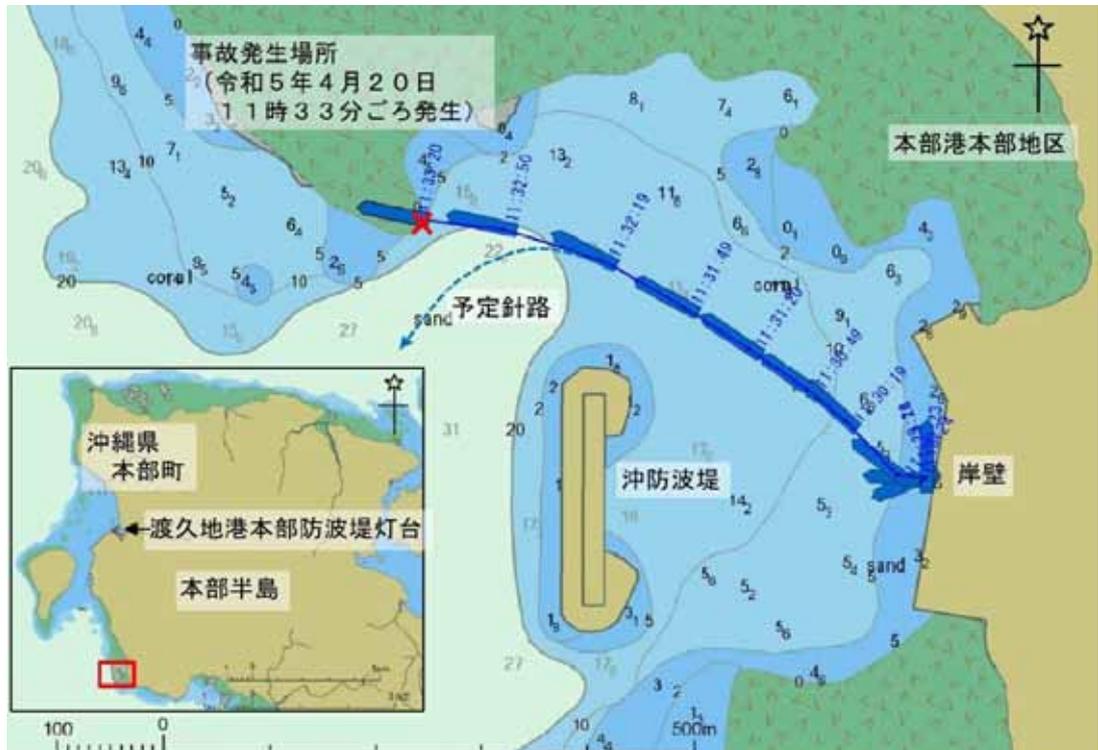
(図 2-10 航行経路図)

本船は、船橋のGPSプロッター及びレーダーを作動させた状態で、船長が舵輪の前に立って手動操舵により操船に当たり、岸壁に右舷着けの状態から船首を北西方に向け、北西進を開始した。(図 2-10 航行経路図 参照)

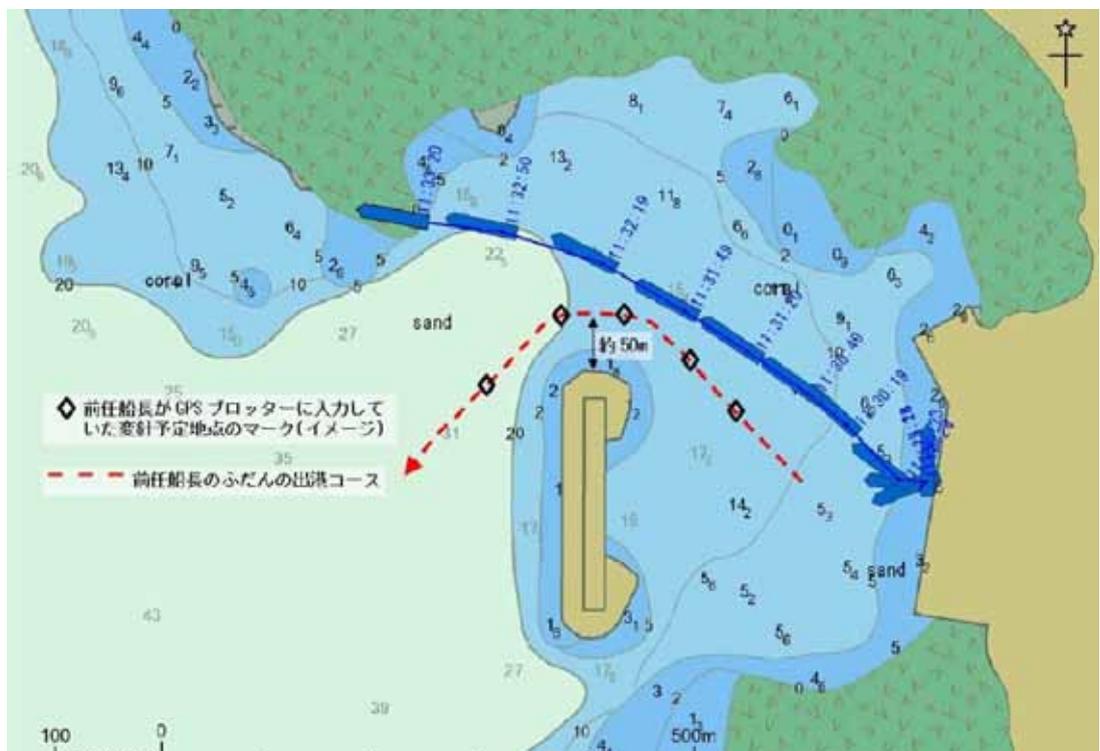
(図2-11 前任船長出港コース：前任船長がGPSプロッターに入力していた変針予定地点と出港コース)

事故原因： 本事故は、本船が本部港本部地区西方沖を西北西進中、船長が、前任船長による変針予定地点よりも沖防波堤から離れて航行しようと思い、変針する時機を遅くしたため、沖防波堤北端の北方沖で左舵30°を取った際、船首方向が大きく左方に変化する前に、沖防波堤北西方沖に張り出しているさんご礁に向首する状況となり、同さんご礁に乗り揚げたものと考えられる。

(図2-11 前任船長出港コース 参照)
