会 報

第 207 号
(令和 7 年 1 月号)

公益社団法人 西部海難防止協会

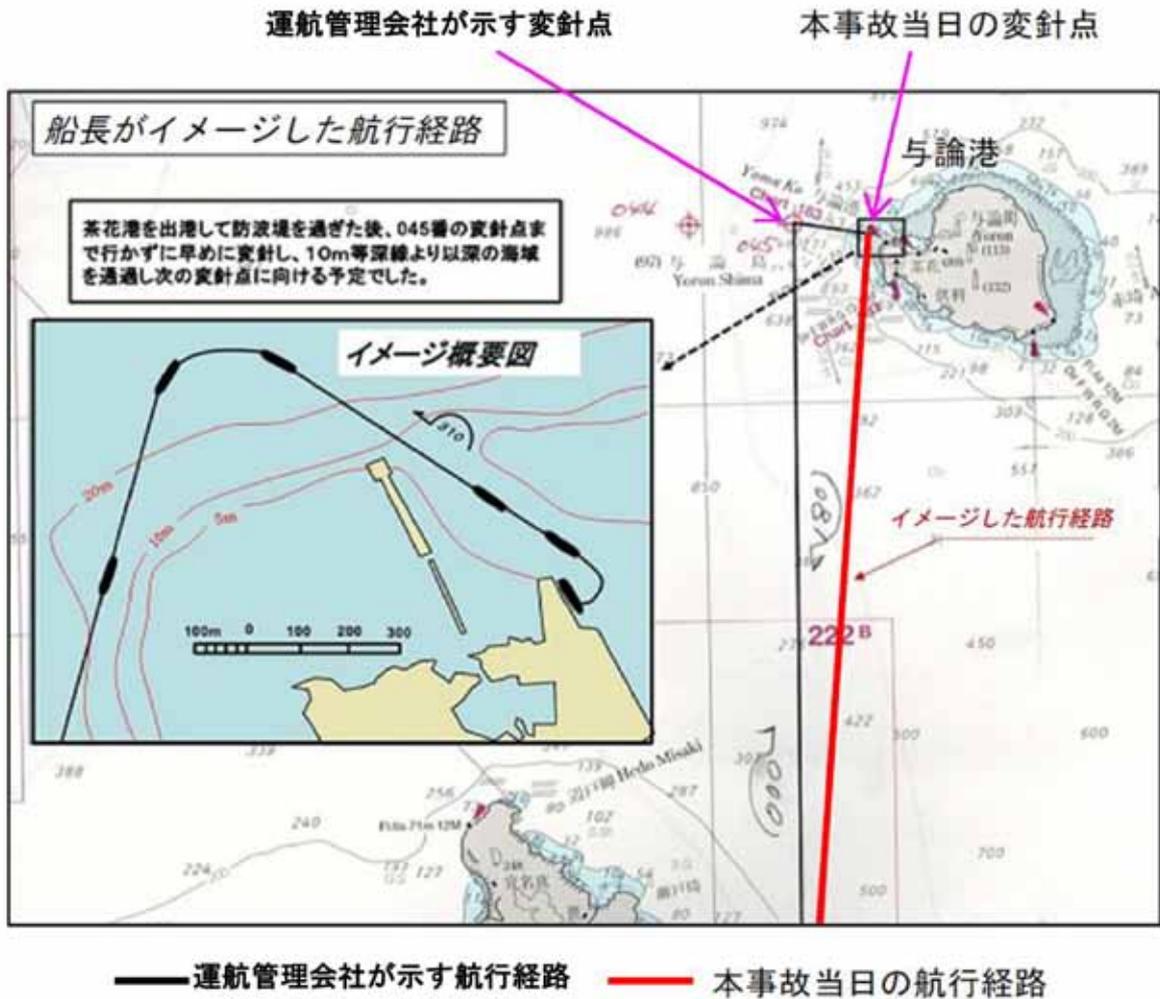
(図 2-12 船長がイメージした航行経路)

船長は、荷役の都合等により航海時間を短縮する必要があったので、次港までの航行時間を短縮する目的で、与論町与論島西側に寄せて海岸線に沿って航行することとし、GPSプロッターのレンジを変えず、また、レーダー画面を一度眺めてから、与論港西方沖の海域を見て、余裕水深（注）は大丈夫だろうと思い、航行を続けた。（図2-12 船長がイメージした航行経路 参照）

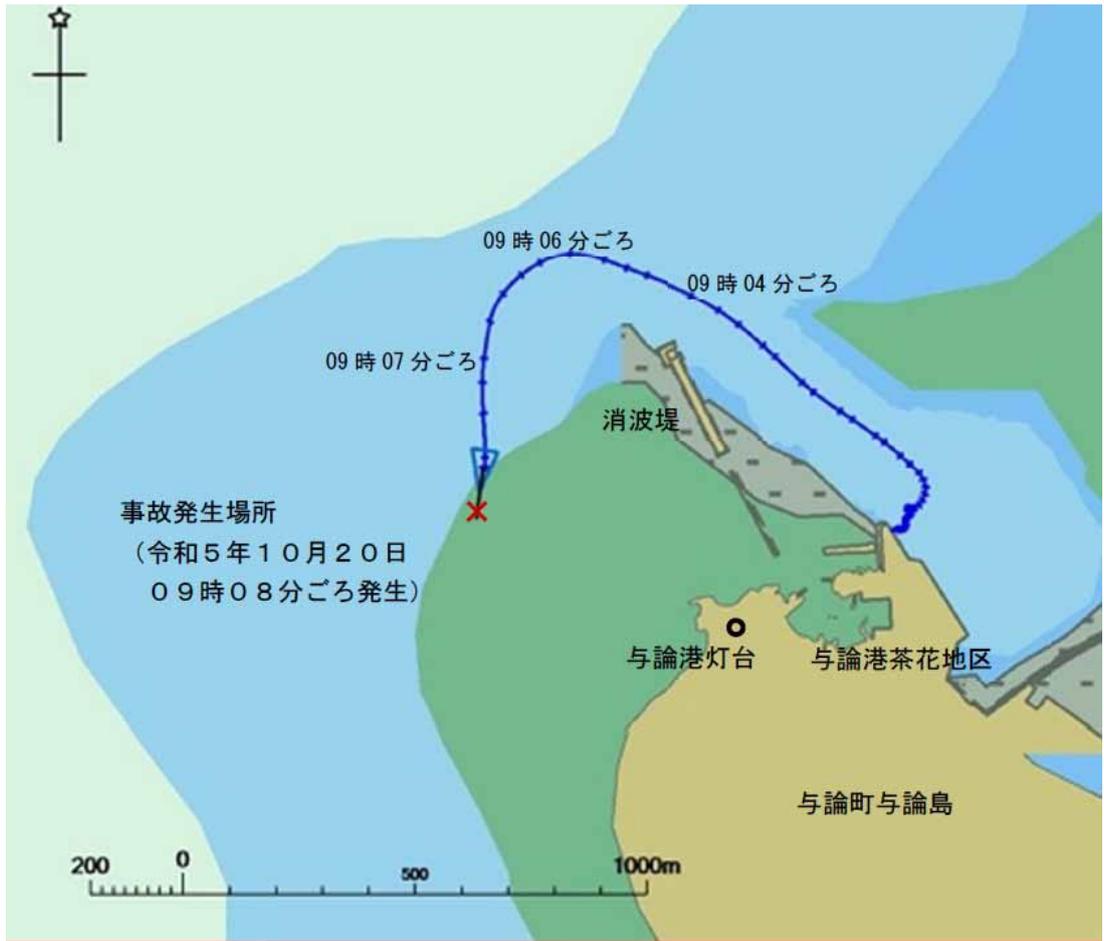
(図 2-13 航行経路図)

本船は、22 日午後、ダイバーが船底外板の確認を行って破口等がないことが確認され、18 時 10 分ごろ自力航行が可能と判断されて、19 時 40 分ごろ航行を再開した。(図 2-13 航行経路図 参照)

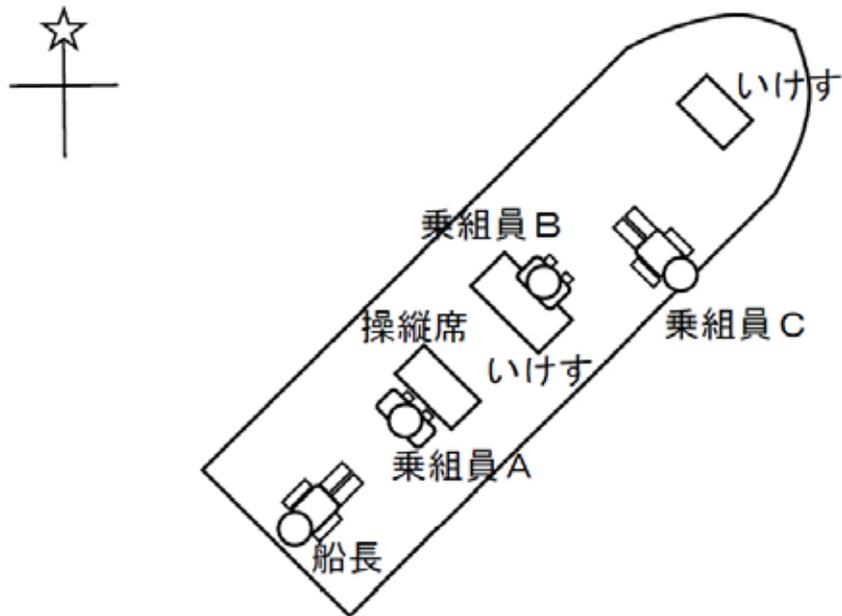
(図 2-14 乗組員の配置状況)

本船は、刺し網の投入を終え、船長が後部で横になり、乗組員Aが操縦席後部に立ち、乗組員Bが中央部のいけすに腰を掛け、乗組員Cが中央部右舷側で横になり、同網の引揚げを開始するまでの約2時間、待機することとした。

(図2-14 乗組員の配置状況 参照)

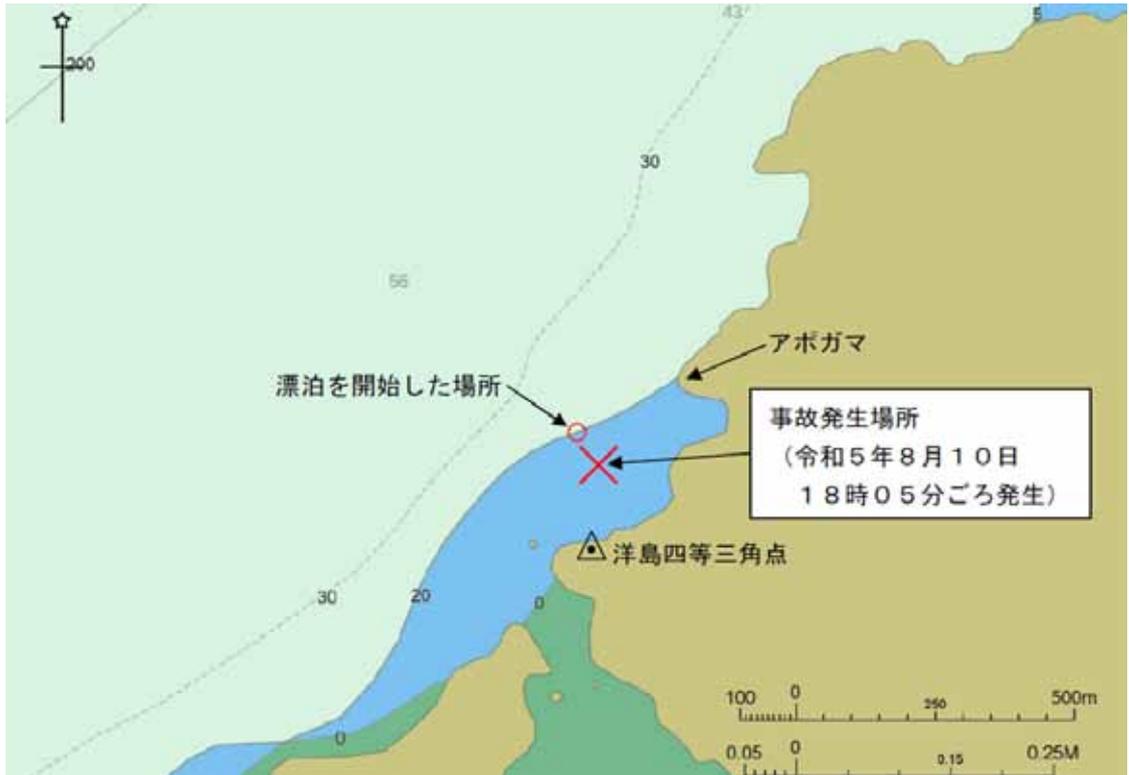
(図 2-15 事故発生場所概略図)

(図 2-15 事故発生場所概略図 参照)

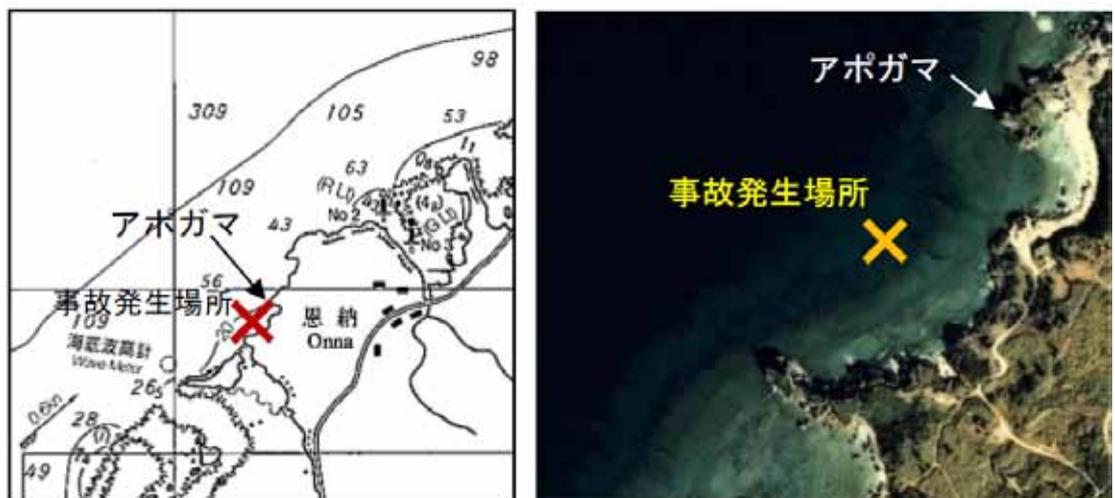
(図 2-16 事故発生場所付近) 出典：国土地理院空中写真

アポガマの岩場の沖合は、海図W 222 B（沖縄島北部）、国土地理院空中写真及び第十一管区海上保安本部のホームページによれば、水深が、約 56m から約 109m であり、陸岸に近づくと 20m 以下となる海域である。また、地元の漁業協同組合担当者によれば、アポガマの岩場の沖合は、磯波が発生するので、地元の漁業関係者の間では危険であると知られていた。

(図 2-16 事故発生場所付近 参照)

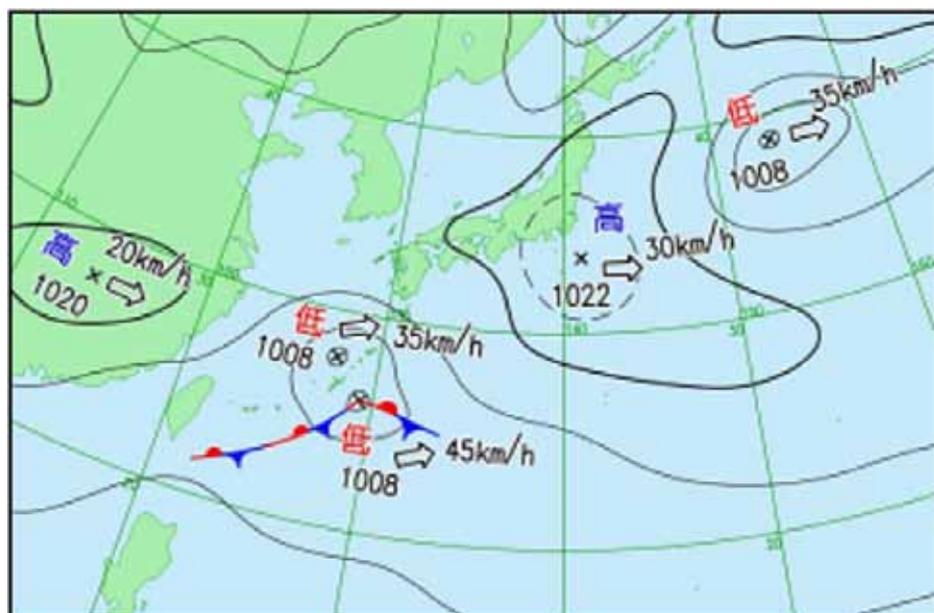
（図2-17 天気図 12月5日03時）

気象庁発表の天気図によれば、12月4日夜から5日朝にかけて、沖縄県沖縄島付近を低気圧及び停滞前線が西から東へ通過していた。（図2-17 天気図 参照）

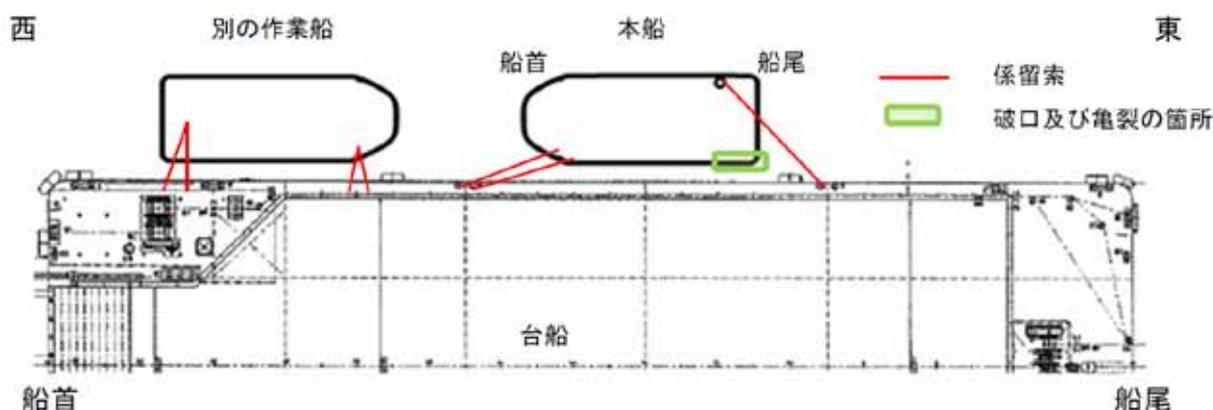
（図2-18 本船の係留状態の概略）

本船は、船首を西方に向けた錨泊中の台船の右舷中央部に、船首を西方、船尾を大浦湾の方向に向けて左舷着けとし、左舷船首部から直径約80mm、長さ約9mの係留索2本を送り出し、右舷船尾部から直径約65mm、長さ約18mの係留索1本を折り返して、台船側にとり、15時00分ごろ船長が通船を利用して帰宅し、無人の状態となった。（図2-18 本船の係留状態の概略 参照）

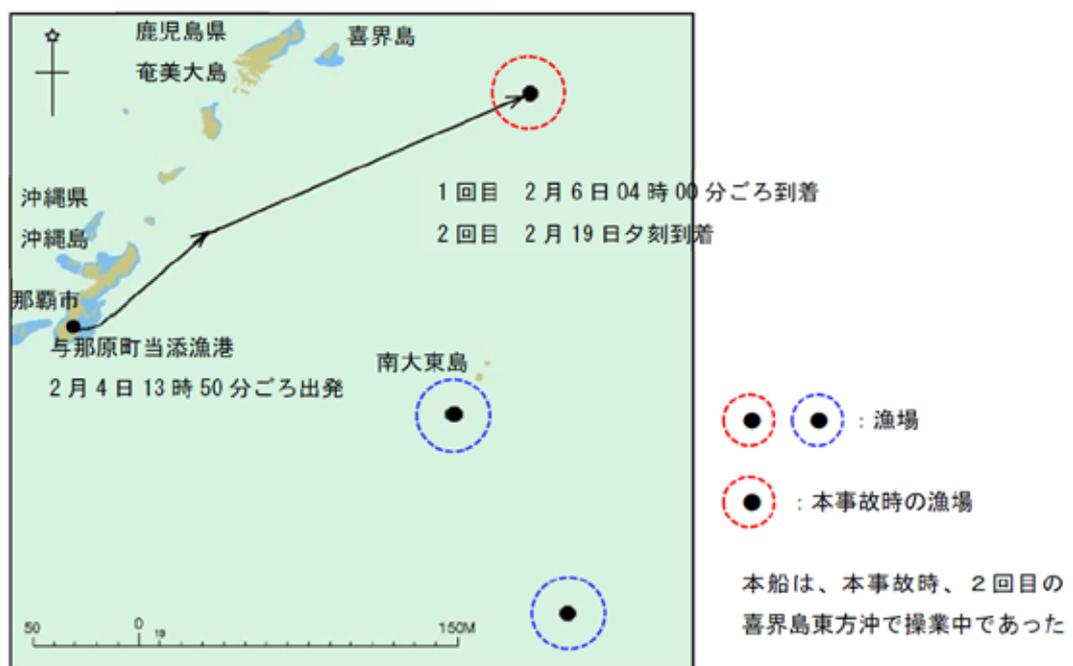
（図2-19 航行経路概略図）

本船は、喜界島東方沖94～100M付近の漁場に向けて航行し、6日04時00分ごろ漁を行う海域に到着して操業を開始し、その後、漁場を沖縄県南大東村南大東島周辺海域に移して操業を行い、19日夕刻に再び喜界島東方沖に戻り、20日から操業を行った。本船は、23日深夜、喜界島東方沖100M付近で、自動操舵を真方位約135°、レーダーに付属するガードリング機能の警報レンジを4Mに設定して、後部甲板の両舷船尾に設置した電動式釣機（以下「釣機」という。）2基を使用して操業をしながら、約3ノットの対地速度で南東進していた。

（図2-19 航行経路概略図 参照）

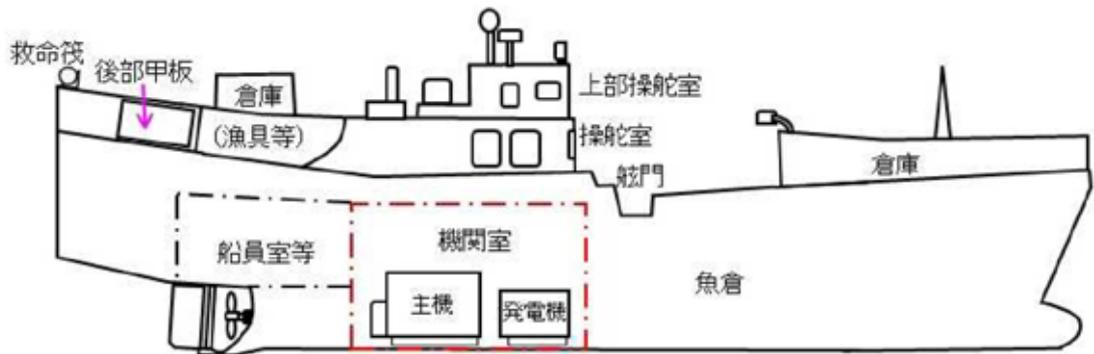
(図 2-20 船体概略図)

(図 2-20 船体概略図、図 2-21 機関室の機器配置概略図 参照)

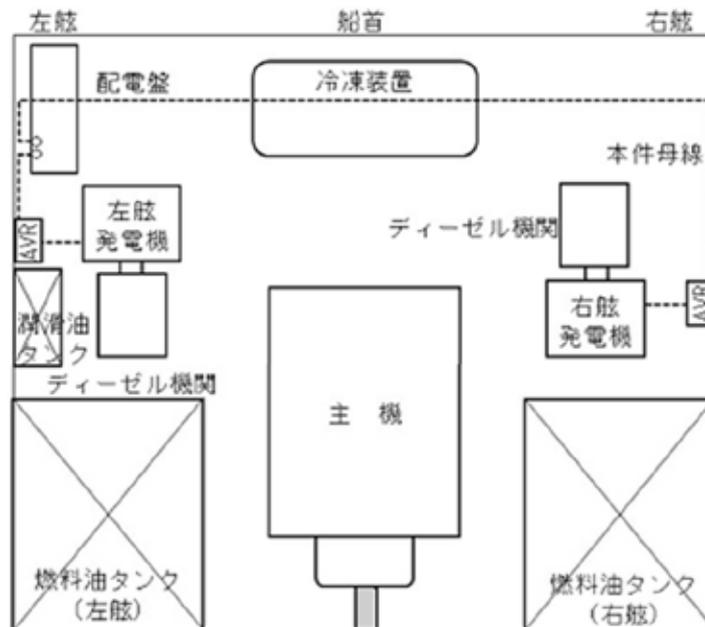
(図 2-21 機関室の機器配置概略図)

船長は、一旦、操舵室に戻り、持ち運び式粉末消火器1本を機関室に持ち込み、火元に向けて噴射して初期消火を行ったものの火勢が衰えず、また、船内電源を喪失させてはいけないと思い、左舷側の発電機（以下「左舷発電機」という。）を始動し、配電盤で船内電源を右舷発電機から左舷発電機に切り替え、その後、右舷発電機付きディーゼル機関の燃料ハンドルを下げ、右舷発電機を停止させた。

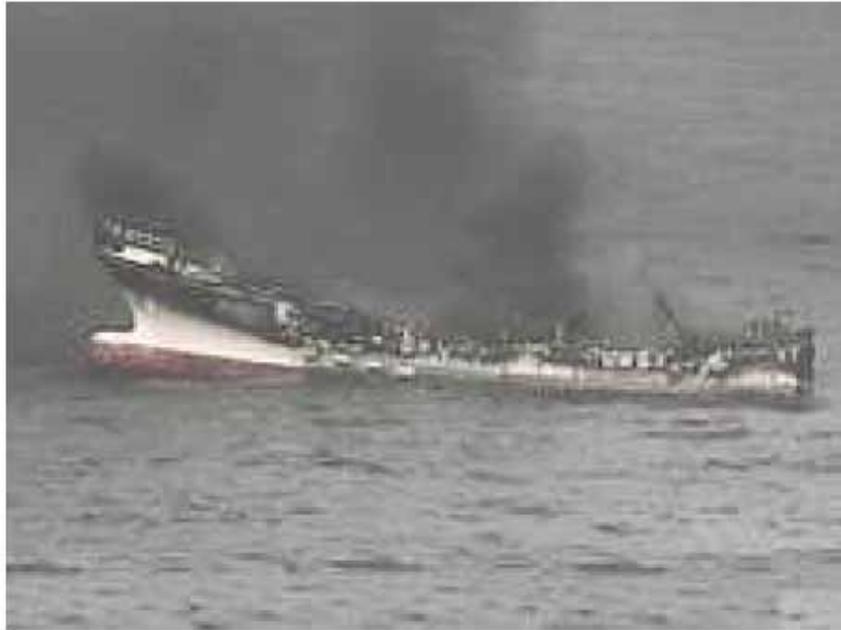
(写真 2-8 火災の状況)

巡視船は、09時30分ごろ、本事故現場に到着し、火災が発生して黒色の煙が上がっている本船に対して、放水による消火活動を開始した。本事故現場付近では、本船から流出したと見られる浮遊油が海面で確認された。

（写真2-8 火災の状況 参照）

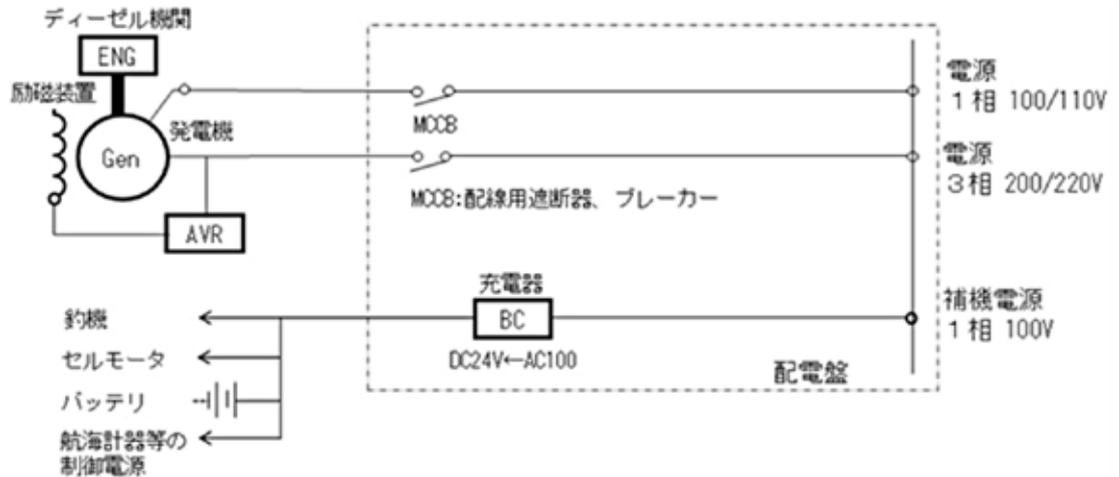
(図 2-22 電路系統概略図)

- ① 本船は、機関室に主機1基及びディーゼル機関付きの交流発電機2基を搭載し、発電機を主機の船首側両舷に配置していた。発電機の出力は、三相交流、定格電圧交流220V/110V、出力40kVAであった。
- ② 右舷発電機のU相、V相及びW相の母線（以下「本件母線」という。）は、同機の右舷側から出て、機関室右舷側の側壁に床面から約0.3mの高さで設置

された AVR (Automatic Voltage Regulator、自動電圧調節器、交流発電機等の電圧を、自動的に精度を高く一定に保つ装置) を介して上方に延び、そこから天井を伝って、同室左舷船首側に設置された配電盤に入るように敷設されていた。(図 2-22 電路系統概略図 参照)

- ① 船長は、右舷発電機を駆動させるディーゼル機関の下方付近で火炎を視認し、最初、原動機から出火したと思ったが、その場所には火元となるものがなく、同発電機から延びた本件母線が、壁沿いに立ち上がった場所にある AVR 付近で漏電して過電流が流れ、本件母線の被覆が燃えて出火したと本事故後に思った。
- ② 船長によれば、火災の初期段階に発生した煙は、黒色で喉を刺すような刺激をもたらす特徴があり、火災の延焼は、出火から船体に延焼するまでの火の回りが早く、木材が燃える燃焼速度よりも早く感じるものであった。
- ③ 電気機器は、長年使用すると、内部に埃やゴミが付着することがあり、文献(注 1)によれば、船舶が置かれた環境を踏まえると、湿気が極間の絶縁を低下させ、漏れ電流によって絶縁物を熱的に劣化する。この極間における漏電は、端子に付着したゴミや埃を炭化させ、火災の原因となる。

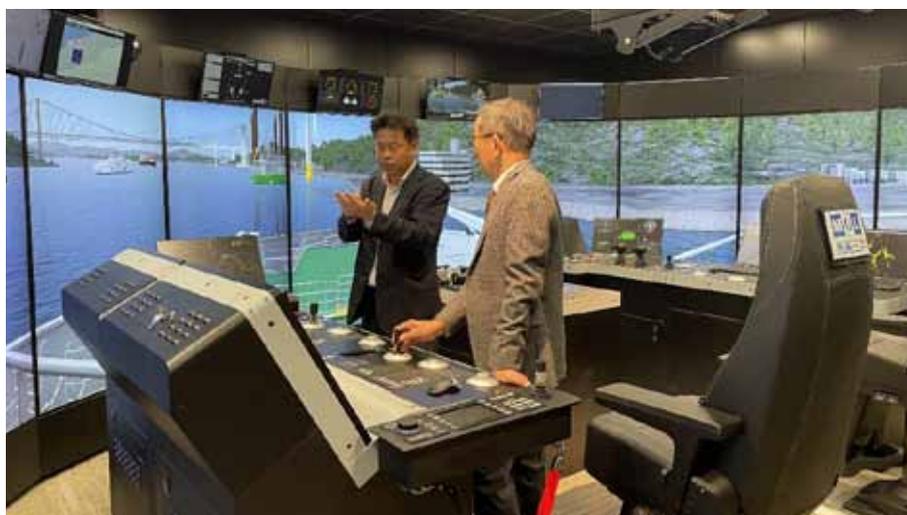
(佐藤会長へのシミュレータの説明)

航空機の操縦士の教育や訓練のためにフライトシミュレータが用いられていることはよく知られていますが、船においても、ビジュアル操船シミュレータを用いて、入出港操船や海峡など狭い水域での操船の訓練を行ったり、安全性の検証を行ったりしています。今回見学したダイナミックポジショニングシミュレータは、船舶の中でも自動船位保持装置を有するものについて、その運用方法を学んだり、同装置に不具合が生じた場合の対処法を訓練したりするためのものです。

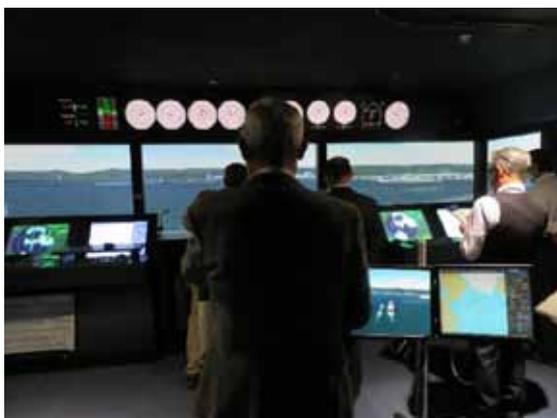
(ビジュアル操船シミュレータによる操船)

4万GT級クルーズ客船の諸元を基に作成されたモデル船を、MOLマリン&エンジニアリング株式会社の職員(大型船船長経験者)が操船して、入港7ケース、出港7ケースの検証を行いました。2日間にわたる検証実験において、ケースごとに結果を評価することにより、入出港時における各風向・風速の影響による操船の困難度等を確認することができ、効果的な実験となりました。

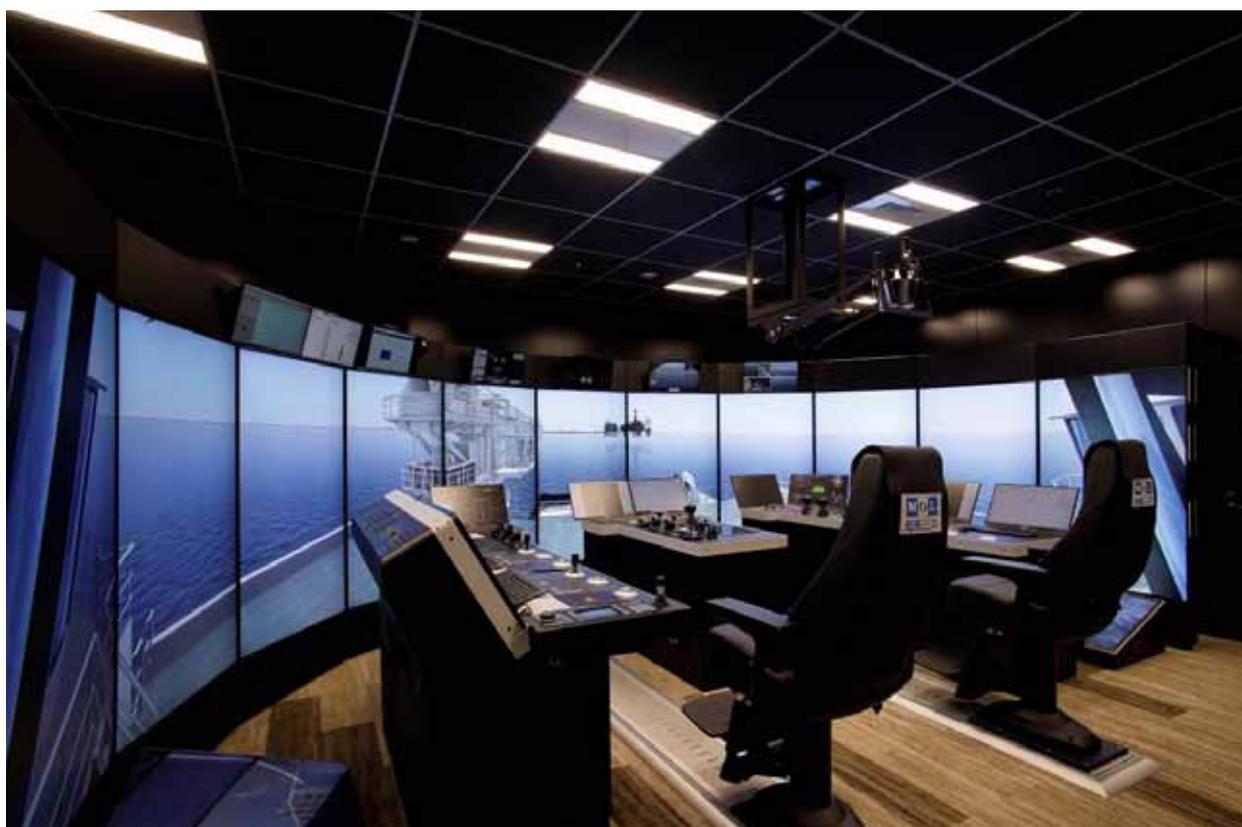
図1 ダイナミックポジショニングシミュレータ

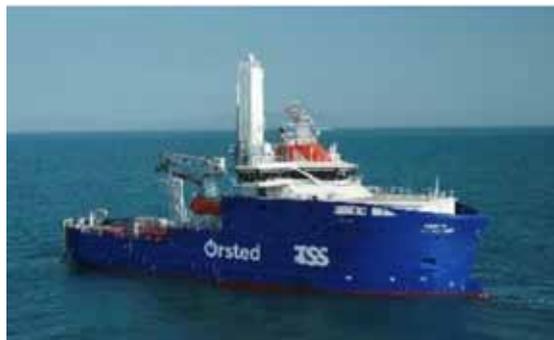
*2：SOV は洋上の風力発電施設と船舶を接続し、作業員や技術者を安全に風力発電施設に移動させることに寄与します。

宿泊施設を備え、一定期間洋上での活動が可能な支援船で商船三井はアジア初の新造SOVとなる TSS Pioneer を2022年に建造し、現在は台湾において、世界最大の洋上風力発電事業者であるオルステッドへ定期貸船しています。

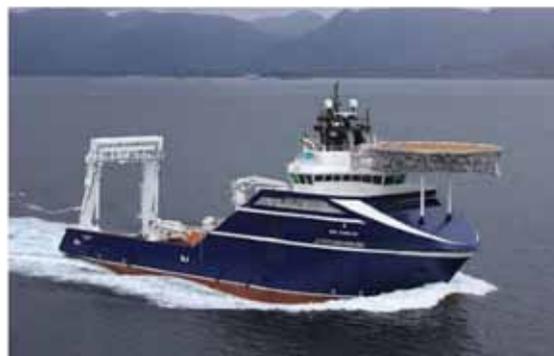
*3：AHTSV は強力なウインチで外洋の大型海洋構造物を曳航する他、海洋構造物の据付けや回収のためのアンカーハンドリング作業を行うことが可能な作業船です。

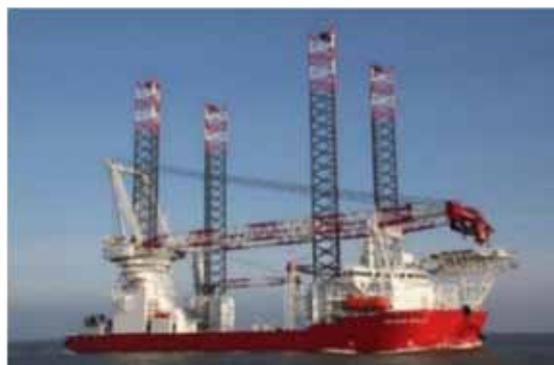
*4：SEP 船はプラットフォーム（台船）と昇降用の脚をもち、プラットフォームを海面上に上昇させてクレーン、杭打ち等の作業を行う台船。プラットフォームを波浪の届かない高さまで上昇させて保持することにより、風や波浪による本船の動揺をなくし、高波浪海域での稼働を可能にしています。

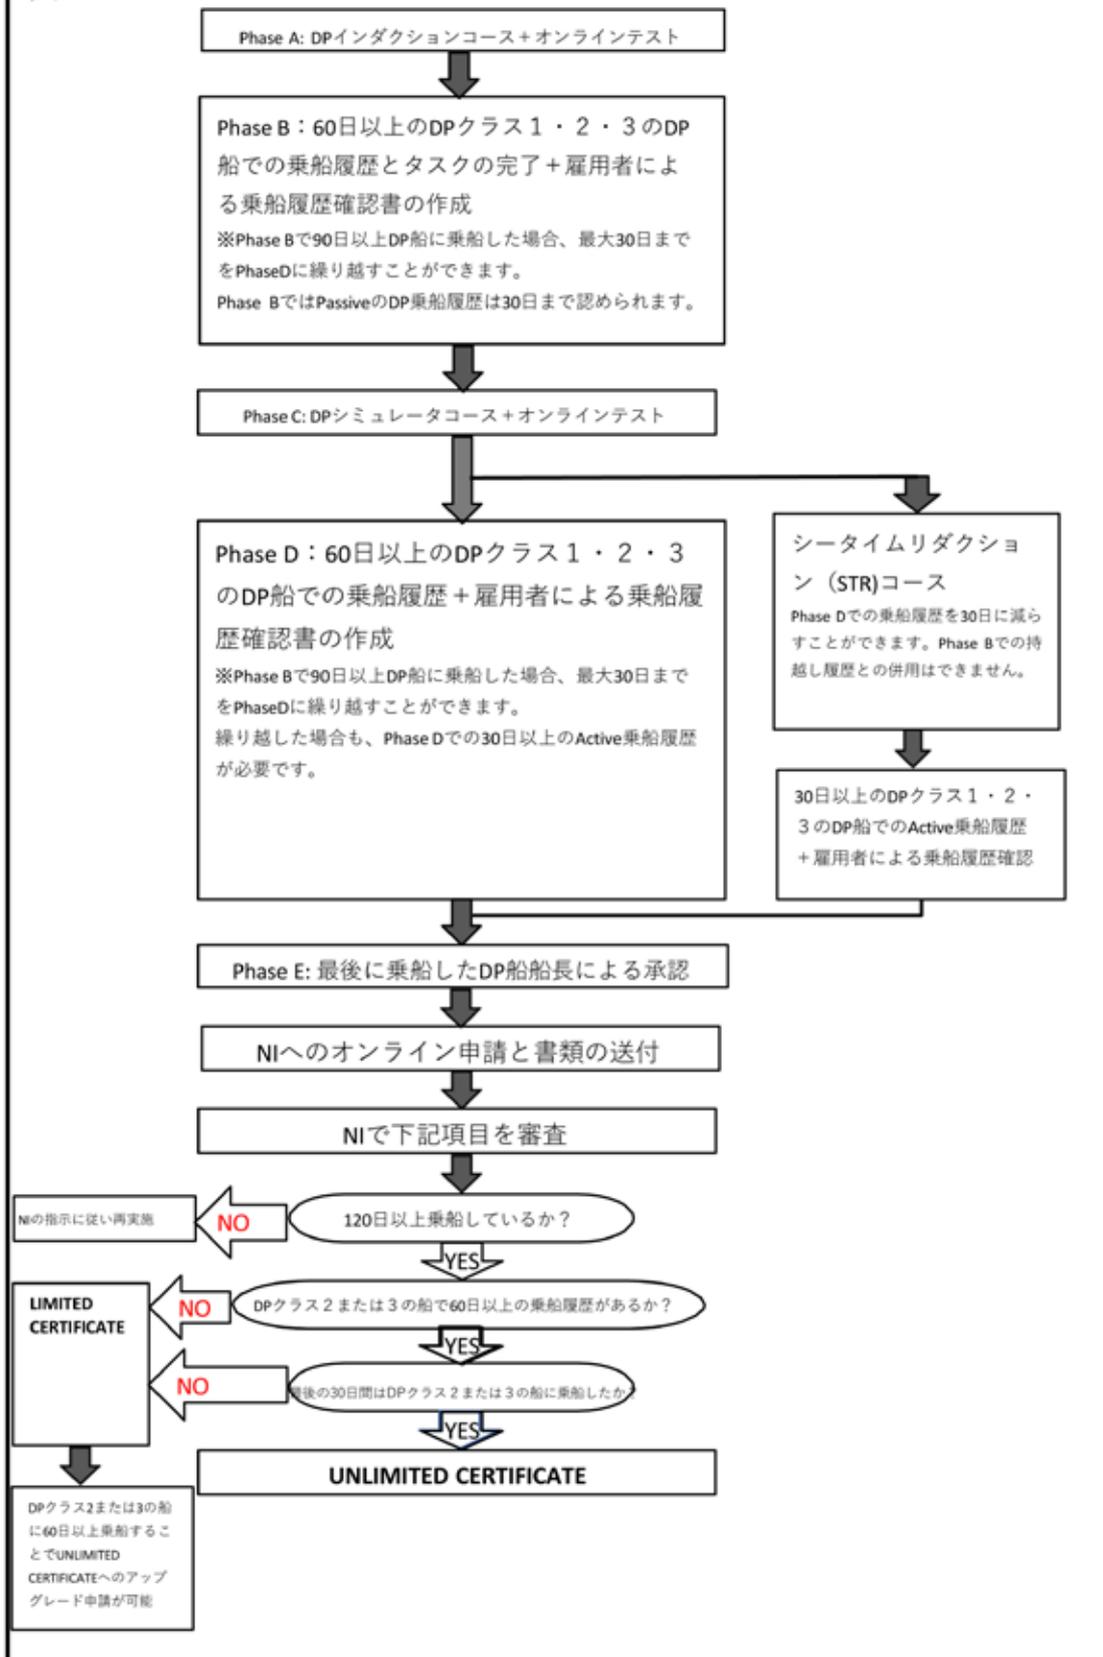
DPクラス1・2・3のDP船で乗船履歴をつける場合のDPOフローチャート

図2 DPトレーニングコース フローチャート

当社の DP トレーニングコースには主に DP Induction Course と DP Simulator Course の二つがあります。(図2 DP トレーニングコース フローチャート 参照)

DP インダクションコース (図2の Phase A) は、DP 操船の基本を学ぶ入門コースであり、受講者は DP システムの原則や構成要素、実際の運用方法を学ぶことができます。受講対象者は、STCW に基づく海技資格を持つ航海士または機関士です。このコースは5日間にわたり、最終日のオンライン試験に合格すると修了証を取得できます。

DP シミュレーターコース (図2の Phase C) は、DP 操船の応用を学ぶコースで、DP 操作におけるエラーや障害、故障などより実践的なシミュレーションが含まれます。受講者はインダクションコースおよび DP 船の乗船で学んだ教訓を応用する機会が得られます。受講には DP インダクションコースを修了し、60日間の DP 船乗船履歴 (図2の Phase B) が必要です。このコースも5日間にわたって行われ、最終日にオンライン試験と実践評価が実施されます。DP Simulator Course を修了した後に再度60日間の乗船経験 (図2の Phase D) を積むことで、正式な DP オペレーターとして認定されます。

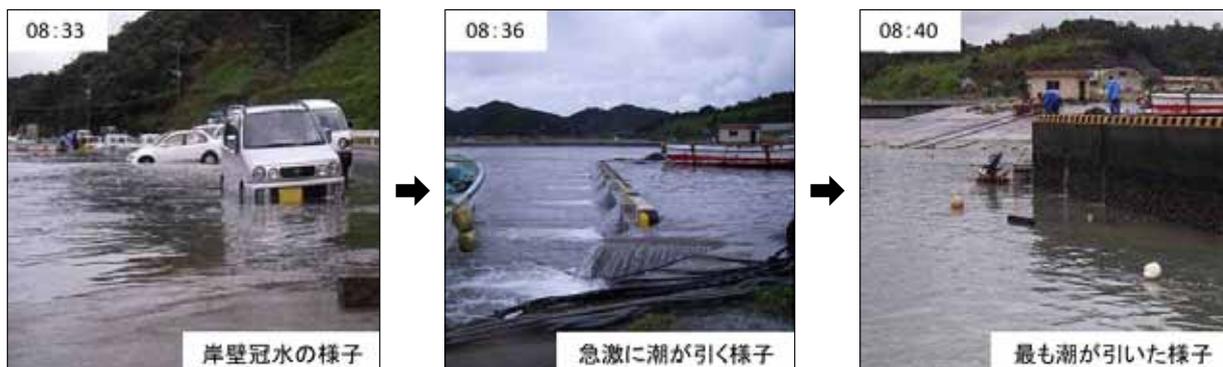
次の3枚の写真は、2月25日朝に撮影されたものです（左上は撮影時刻）。

7分間という短い時間に、海面が2.9メートルも急激に変化したことにより、小型船が転覆するなどの被害がありました。

(岸壁に押し寄せた「あびき」：写真提供 薩摩川内市役所上甕支所)

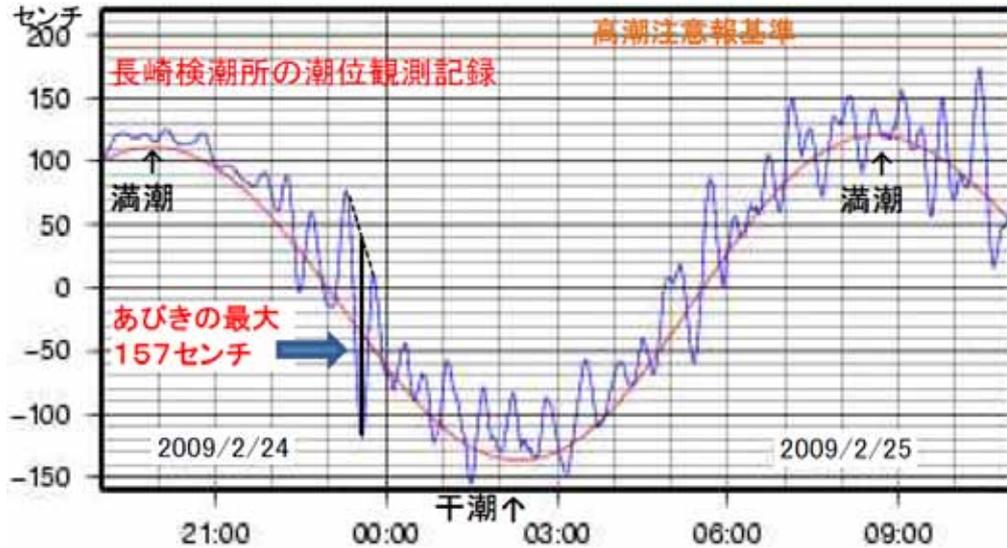
次のグラフの青い線は、2月24日から25日にかけて長崎港で観測された「あびき」の潮位変化です。

赤い線は平常の潮位（天文潮位：月や太陽によって生じる潮位変化を算出したもの）を、また、潮位波形の山は満潮を、谷は干潮を表します。

(長崎港の潮位変化)

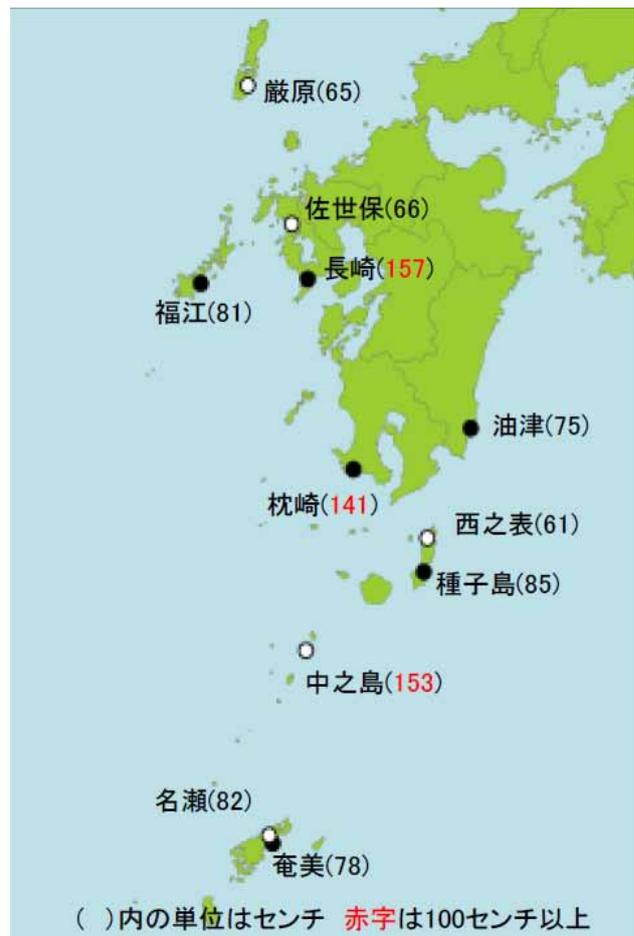
()内の単位はセンチ 赤字は100センチ以上

●は気象庁、○は海上保安庁の検潮所
(各地の「あびき」最大全振幅)

被害発生後に行われた気象台の現地調査の結果、25日朝に発生したあびきは、前述のとおり鹿児島県薩摩川内市上甕島の小島漁港で海面の高低差が2.9mに達し、熊本県天草市河浦町の崎津漁港で1.6mに達していたことが推定されました。また、海面の大きな昇降が大潮の満潮と重なったため、最高潮位はそれぞれの地点で標高2.8mと2.0mに達していたことがわかりました。

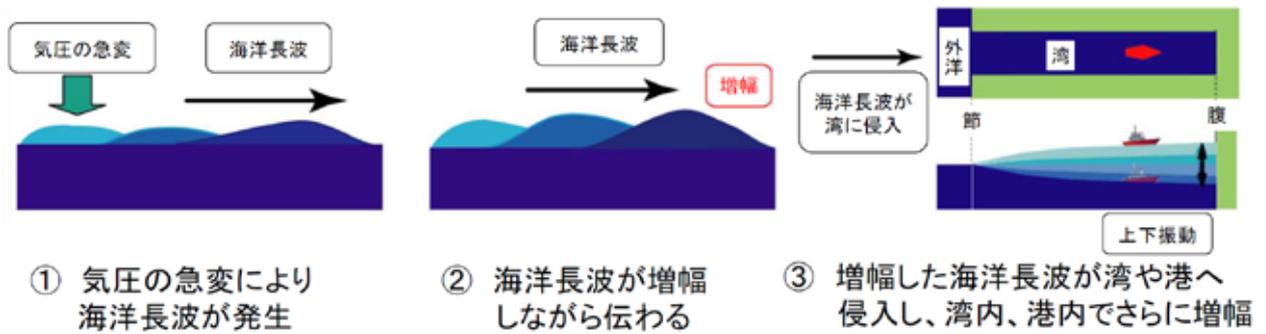
「あびき」(副振動)はなぜ起きるのでしょうか。次の図をご覧ください。図のように、沖合での気圧の急変によって発生した、水深に比べて波長の長い(海洋長波)が、増幅しながら湾や港に侵入することにより、大きな「あびき」が起きると考えられています。

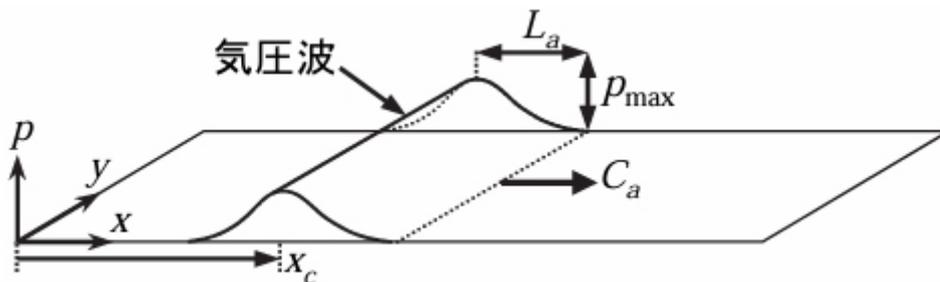
Hibiya and Kajiura (1982) によるシミュレーションから、1979年(昭和54年)3月31日に発生した「あびき」(長崎検潮所で観測された過去最大のもの。最大全振幅278cm)は、東シナ海をほぼ東向きに約110km/hで進行した振幅約3hPaの気圧波(気圧の波。気圧の急な変化(上昇、下降)がパルスのように伝播して行く。)によって起こされたことが分かっています。

※気圧の変化と海面：気圧が1hPa下がると、海面は1cm上がる。

(気圧波のイメージ)

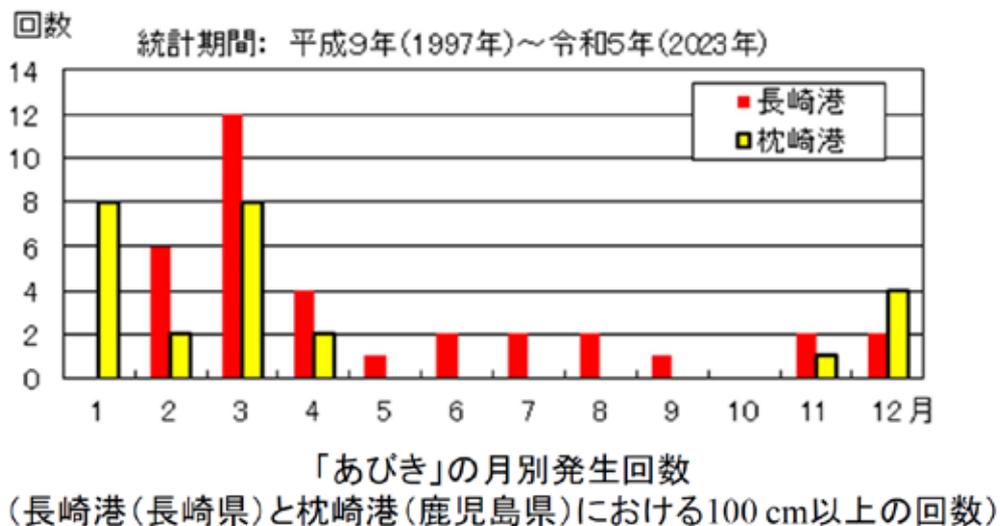
例えば、長崎港(長崎県)と枕崎港(鹿児島県)における最大全振幅が100cm以上の大きな「あびき」の月別の発生回数は、次の図のとおりであり、2月～3月に多いことがわかります。
