# 会 報

第 209 号  
(令和 7 年 6 月号)

公益社団法人 西部海難防止協会

| | ～「志布志港における地震津波による港内漂流物の移動解析と航行船舶に<br>及ぼす影響に関する調査研究報告書」について～ | |

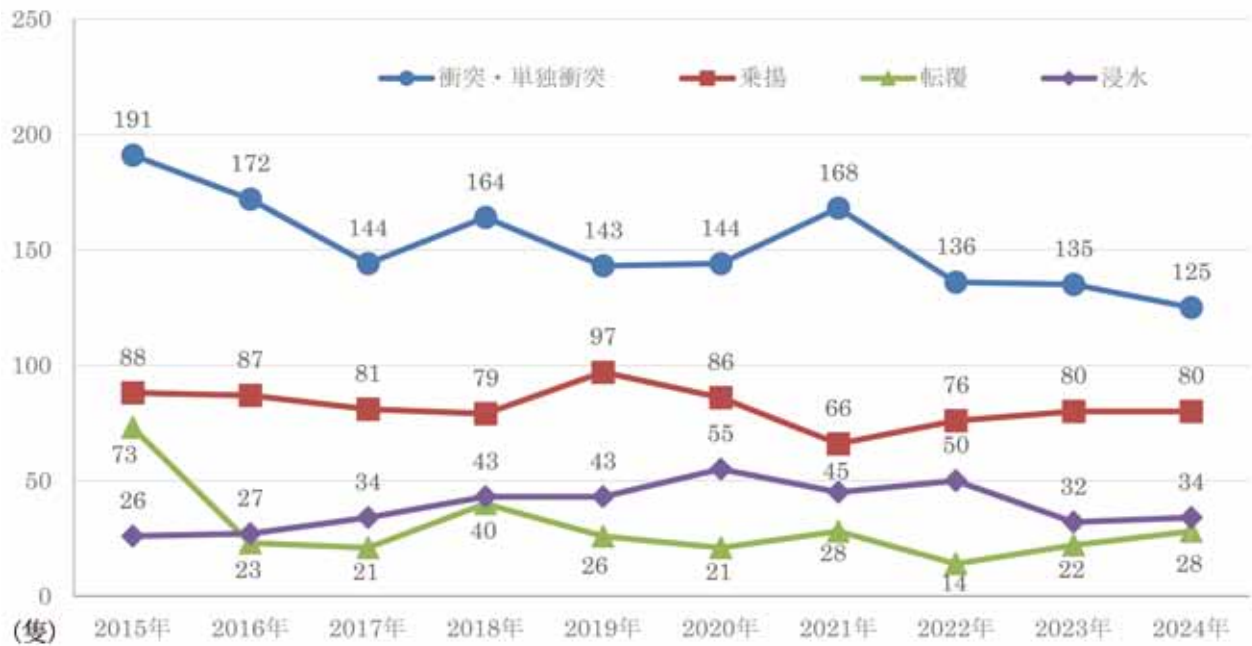
図 1-4 運航不能を除く、主な事故種類別の隻数の推移（10 年間）

三海域全体で、最近 10 年間の、運航不能を除く、主な事故種類別の隻数の変化を見ると、衝突・単独衝突は減少傾向、転覆はやや減少傾向、乗揚及び浸水はほぼ横ばいで推移しています。（図 1-4 参照）

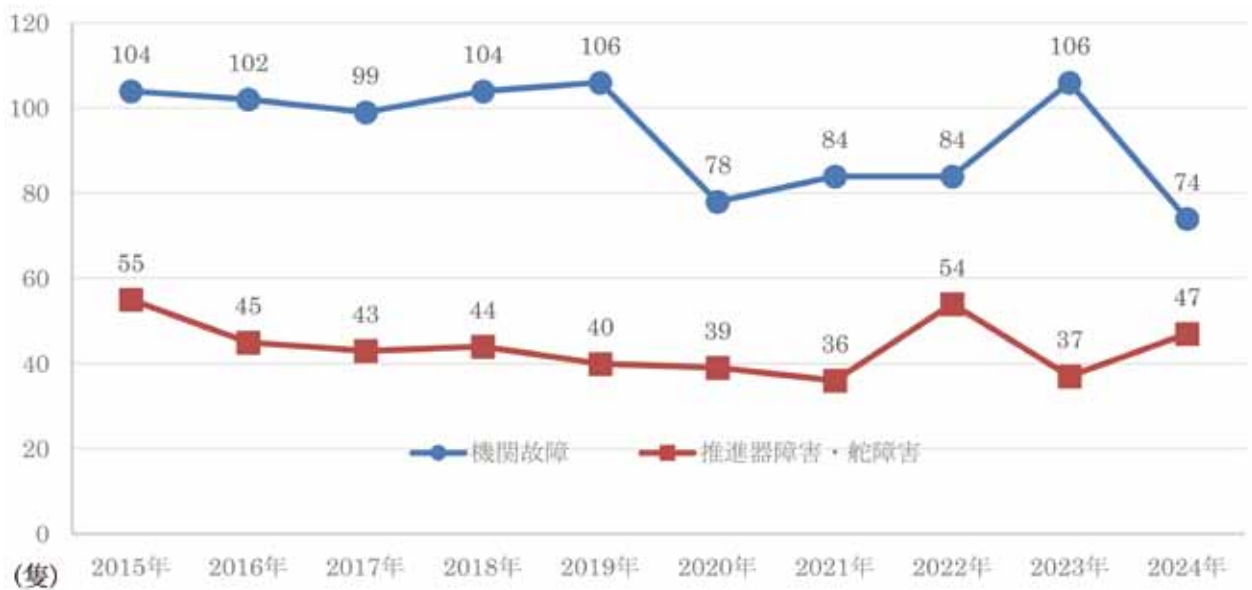
図 1-5 運航不能のうち、機関故障と推進器障害・舵障害の隻数の推移（10 年間）

また、運航不能のうち隻数の多い機関故障と推進器障害・舵障害について、最近 10 年間の隻数の変化を見ると、機関故障は減少傾向、推進器障害・舵障害はほぼ横ばいで推移しています。（図 1-5 参照）

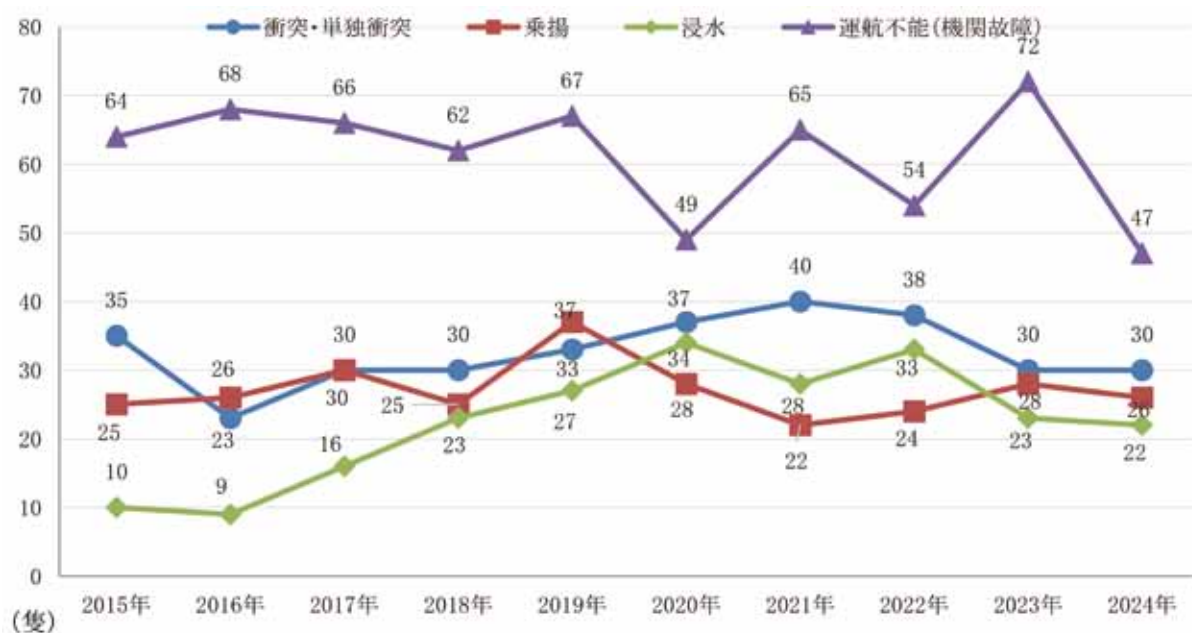
図1-13 プレジャーボートの主な事故種類別の隻数の推移（10年間）

プレジャーボートの船舶事故の種類としては、運航不能（機関故障）が毎年最も多いですが、10年間で見ると減少傾向にあります。また、乗揚げはほぼ横ばい、衝突・単独衝突及び浸水はやや増加傾向にあります。(図1-13 参照)

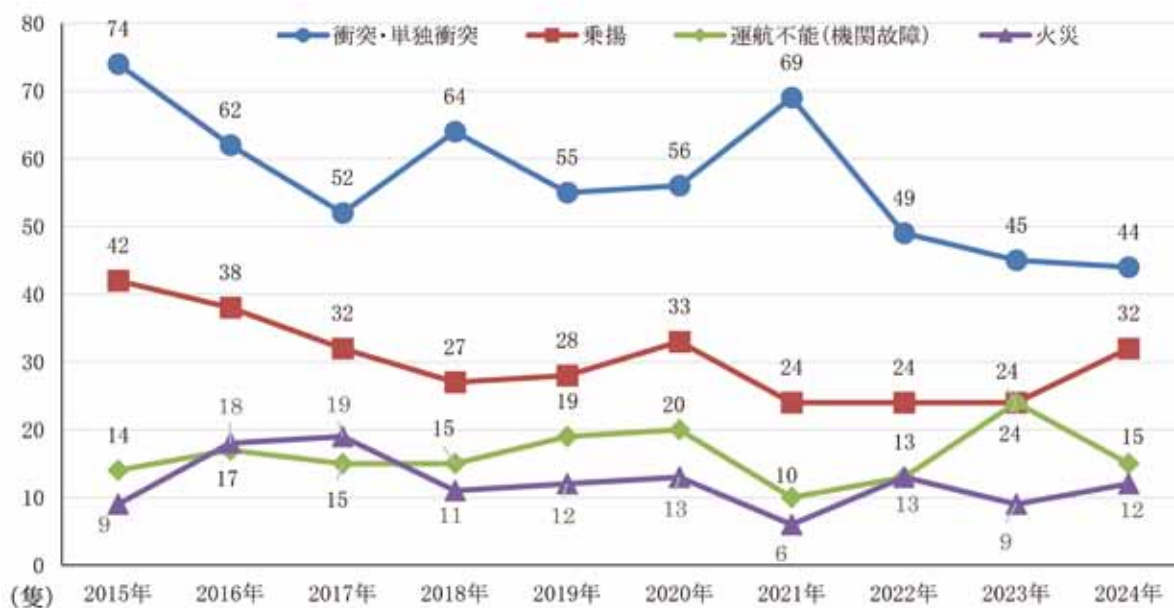
図 1-14 漁船・遊漁船の主な事故種別隻数の推移（10 年間）

漁船・遊漁船では、衝突・単独衝突が最も多いですが、10年間で見ると減少傾向にあります。乗揚、運航不能（機関故障）及び火災は、ほぼ横ばいです。（図 1-14 参照）

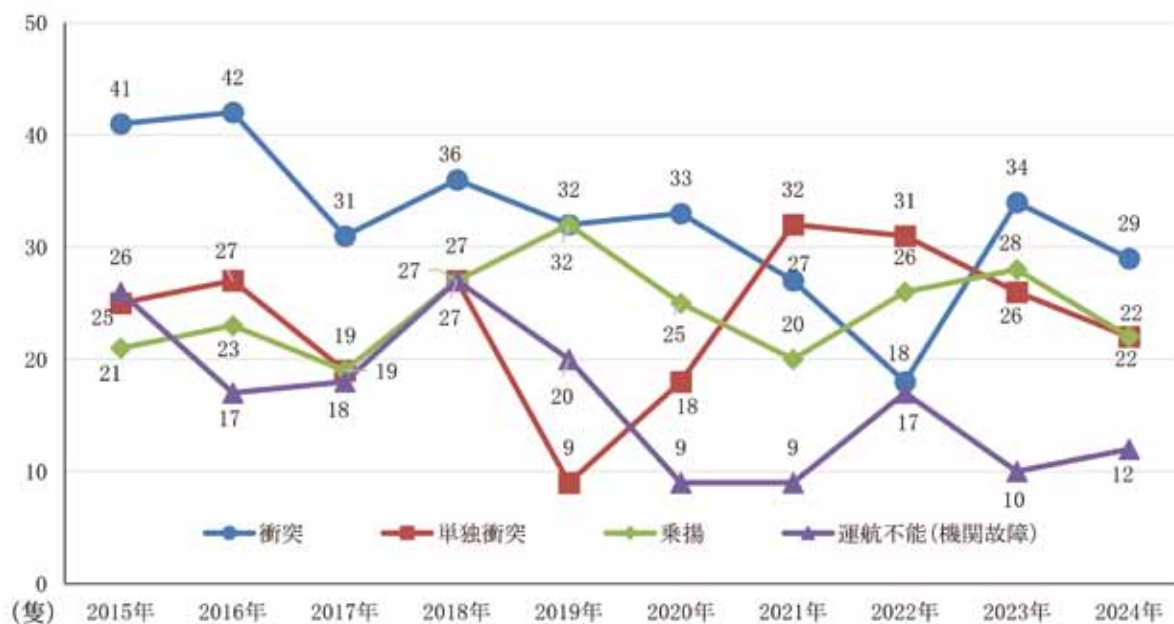
図 1-15 貨物船等の主な事故種別隻数の推移（10 年間）

貨物船等については、発生隻数が多い他船との衝突に減少傾向が見られるものの、単独衝突はほぼ横ばいの状況にあります。また、乗揚げについてはほぼ横ばい、運航不能（機関故障）については減少傾向が見られます。（図 1-15 参照）

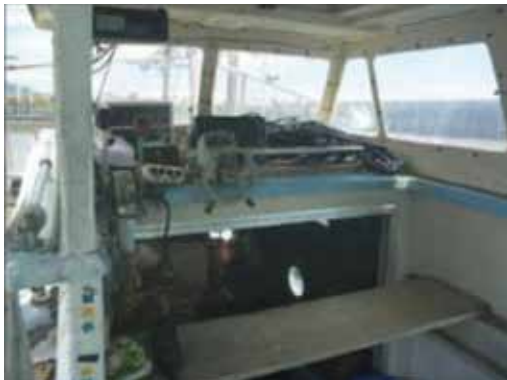
写真 2-1 A 船の操舵室

船長 A は、潮上りを繰り返しながら漁を行い、再び魚群を外れたので、反時計回りに集団の北側に向かうこととし、操舵室左舷側の舵輪の後方に立ち、手動操舵によって操船に当たり、作業員と釣果について会話をしながら、集団を離れて大きく左転して約 7 ノットの対地速力で北進を始めた。（写真 2-1～写真 2-3 参照）

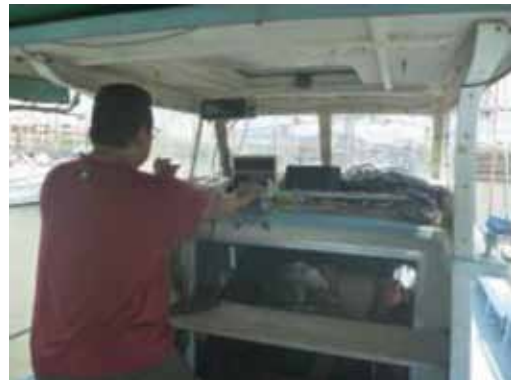
写真 2-2 船長 A の操船状況

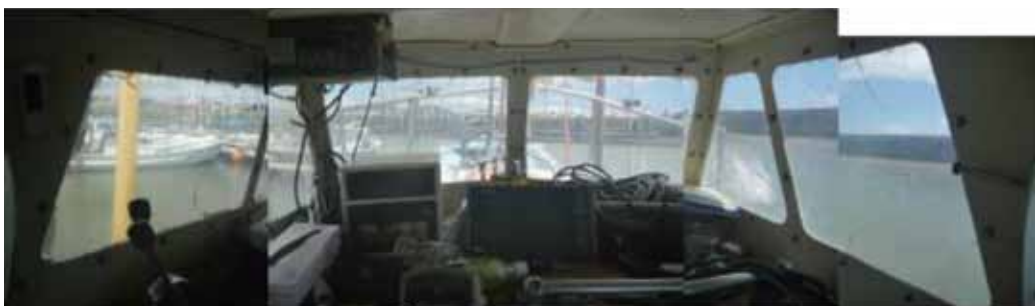
写真 2-3 A 船の船首方の見通し

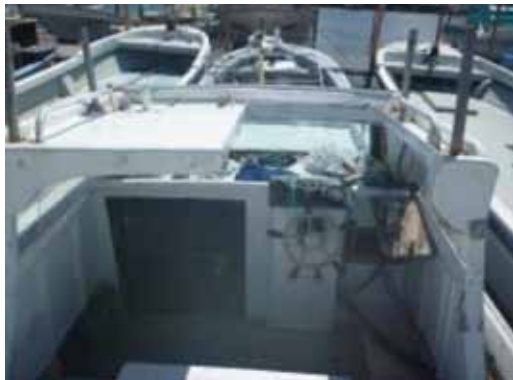
写真 2-4 B船の操舵室

B船は、釣り場に到着したのち、A船と同様に潮上りを繰り返しなら釣りをを行い、船長Bが操舵室右舷側の舵輪の後方に立ち、手動操舵によって操船に当たり、潮上りをしたのち、集団から少し外れた北東方沖で船首を南西に向け、主機を僅かに前進運転とし、極低速で南西進を始めた。（写真2-4、写真2-5参照）

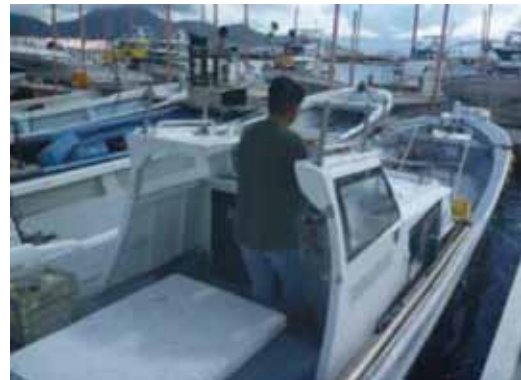
写真 2-5 船長Bの操船状況

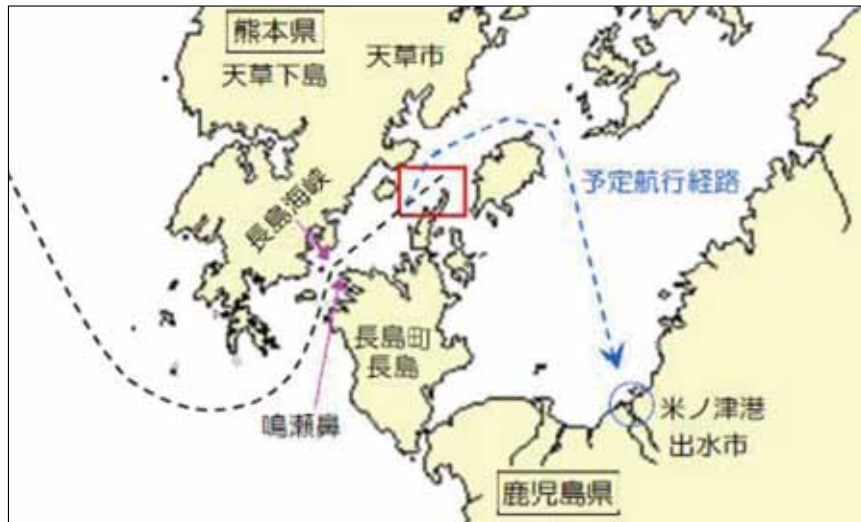
図 2-4 事故発生経過概略図

船長は、長島北西岸の鳴瀬鼻西方沖で、自動操舵によって長島町待島に向けて本船を約11ノットの対地速力で北東進させ、熊本県天草市上の島を左舷正横に見る頃変針するつもりで、操船を続けていたところ、いつしか居眠りを始め、21時10分ごろ本船が待島西方沖の浅所に乗り揚げた。(図2-4、写真2-7 参照)

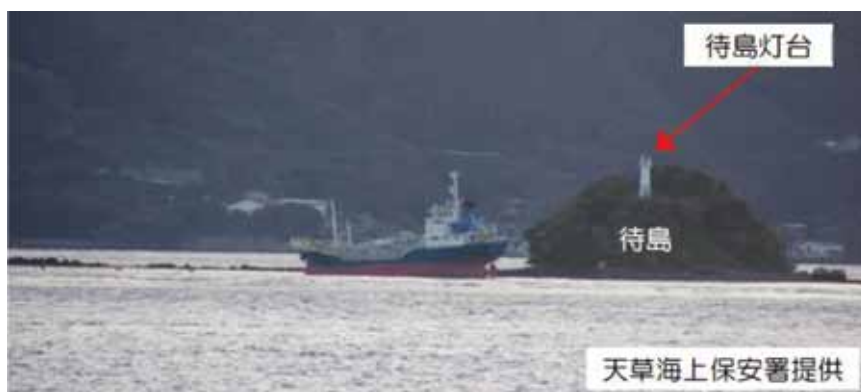
写真 2-7 本船の乗揚状況（2月26日撮影）

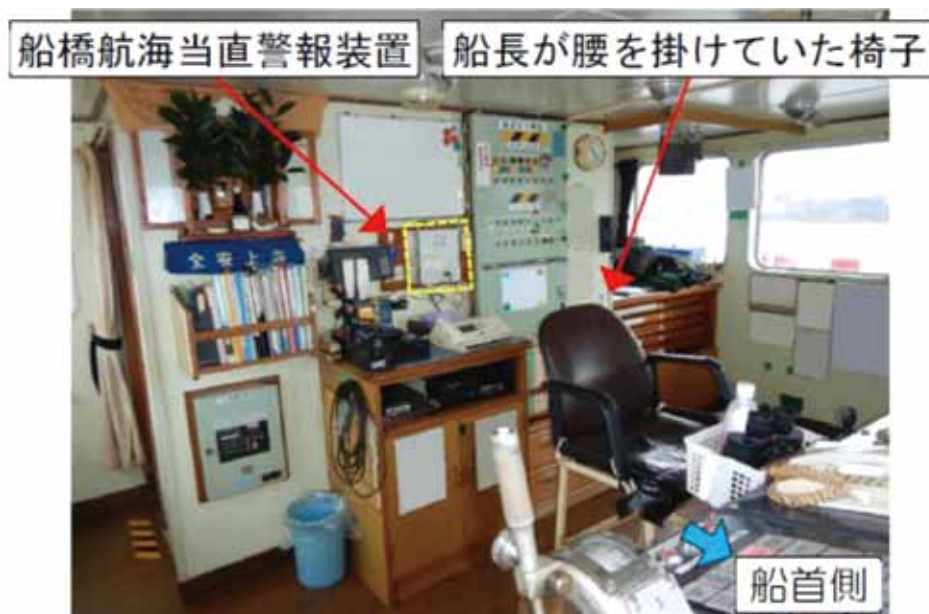
写真 2-8 船橋後部の状況

船長は、船橋当直中に居眠りをしたことがなく、また、本船では居眠り運航による事故は発生したことがなかったため、船橋航海当直警報装置を使用しなくても居眠り運航になることはないと思い、同装置を作動させていなかった。（写真 2-8 参照）

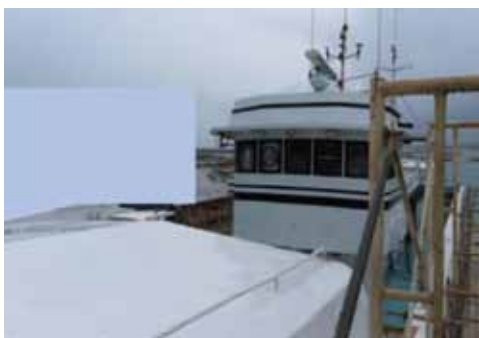
写真 2-9 本船（左舷船首方から）

船長は、本件水路入口の石垣港登野城第1号灯標及び石垣港登野城第2号灯標（以下灯標及び立標については「石垣港登野城」を省略する。）の間に向けて北北西進し、両灯標が一時船首ブルワークによる死角に入ったものの、再び両灯標を左舷船首方及び右舷船首方にそれぞれ視認できるようになったので、その中央を通航するように操船を続けた。（写真2-9、写真2-10参照）

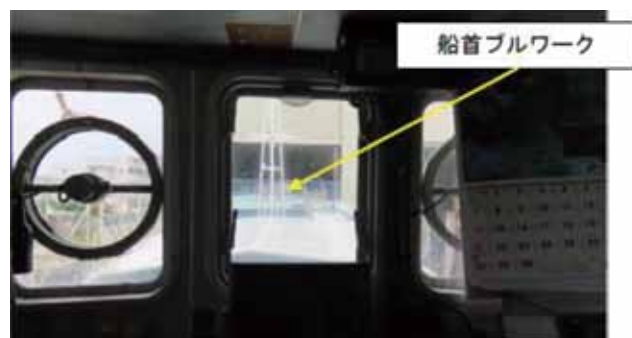
写真 2-10 操舵室中央付近から船首方を見た状況

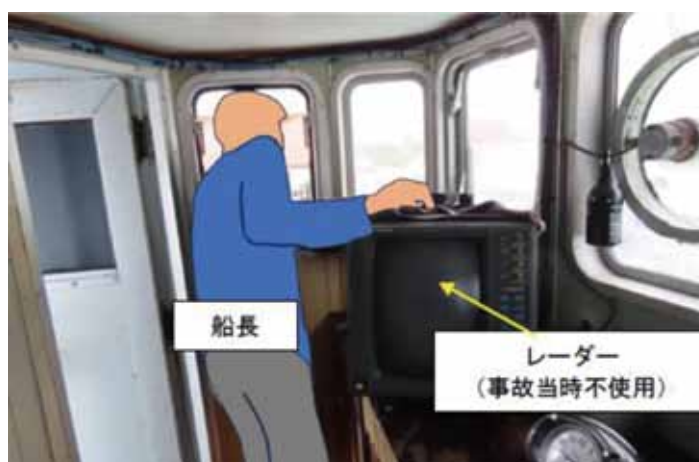
図 2-5 船長が左舷側船窓から頭を出して操船を行う状態

船長は、入港操船時には、船首方の死角を考慮し、日頃から操舵室屋根の上に立って操船を行っていたが、雨が降っていたので、第1号灯標及び第2号灯標の間を通過後、操舵室の左舷側船窓から、左舷船首方にある登野城漁港への進路付近を確認しながら操船を行うこととした。（図2-5、写真2-11参照）

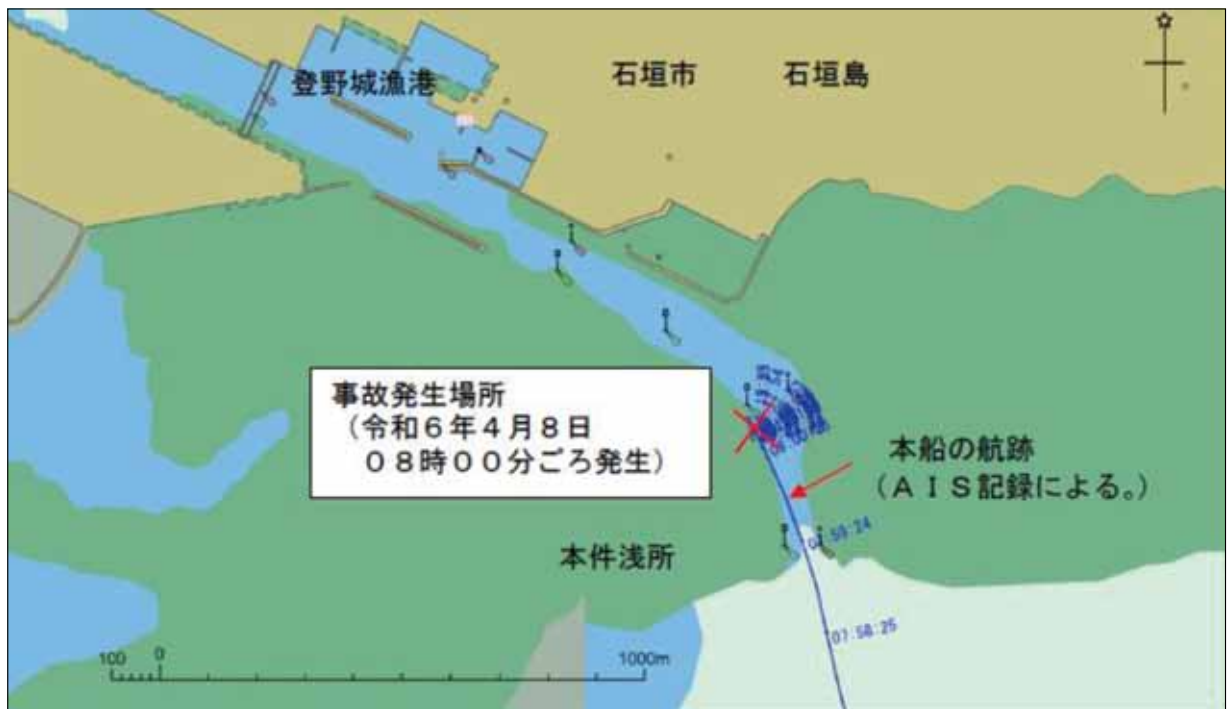
図 2-6 航行経路図

本船は、知人が手配した作業船により引き出し作業が行われ、当初、舵がさんご礁の割れ目に入り、引き出すことができなかったが、満潮を待って引き出されて離礁し、石垣市石垣漁港にえい航された。（図 2-6 参照）

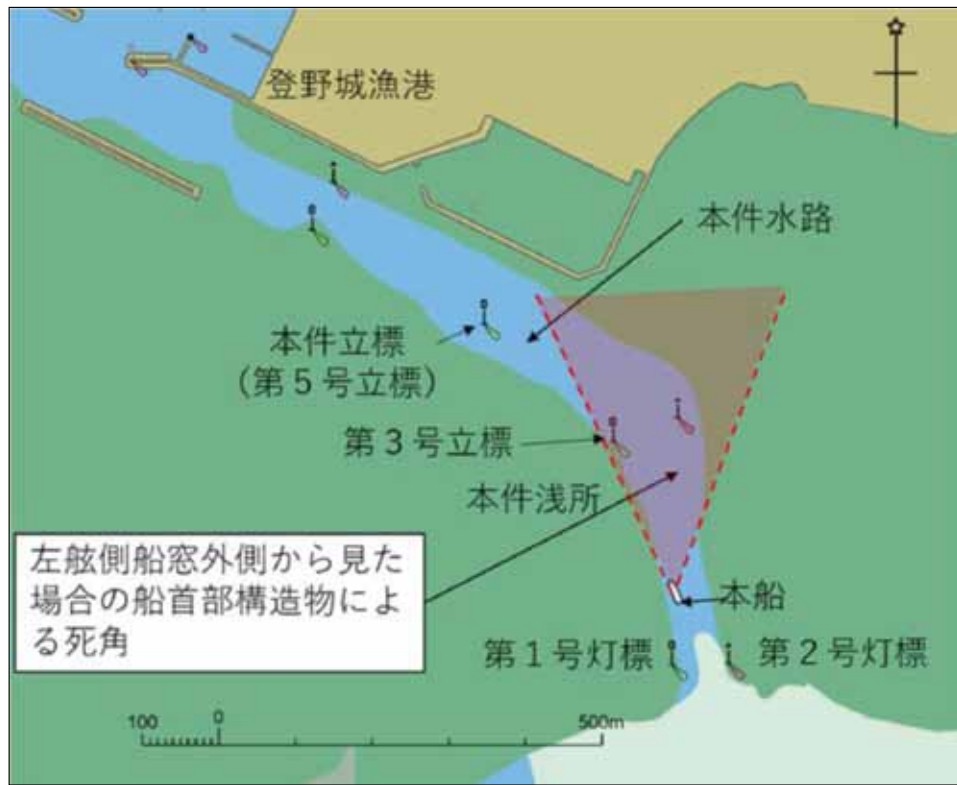
図 2-7 本件水路に入り船長が本件立標を視認した時の状況

船長は、本件立標が、日頃第 3 号立標を視認した時よりも遠くに見えていたので、実際は第 3 号立標北西方沖の第 5 号立標であり、正船首から右舷側の死角内にあった第 3 号立標が見えず、本船水路の西南西側の本件浅所に向かってしまったと思った。（図 2-7 参照）

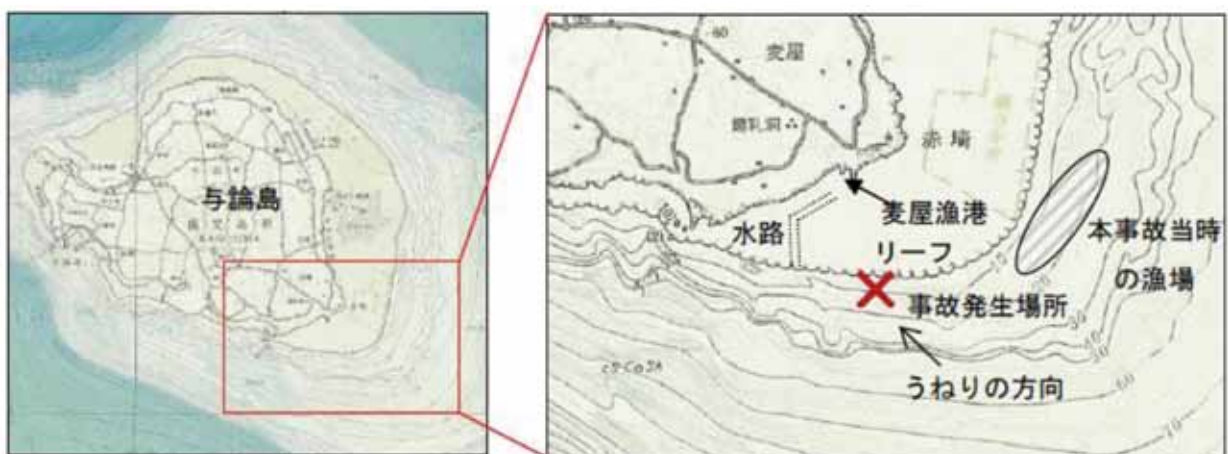
図 2-8 事故発生場所付近

本船は、ふだんはリーフから約 50m南方沖を航行していたが、本事故当時、波が高くなかったため、リーフ付近を航行していた。(図 2-8 参照)

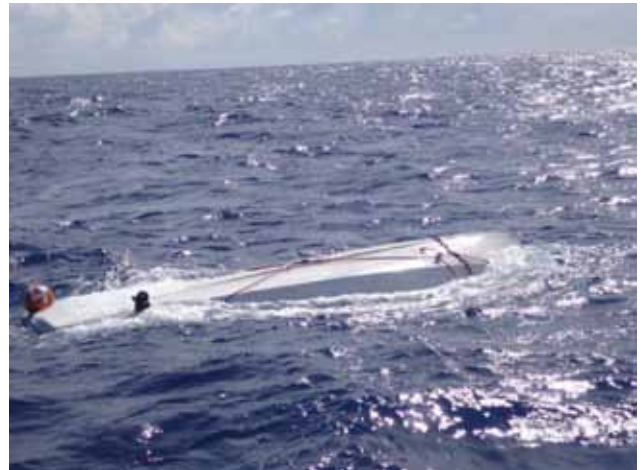
写真 2-12 転覆後に発見された本船  
（那覇海上保安部提供）

本船は、転覆状態のまま漂流し、その後行方不明となった。（写真2-12参照）

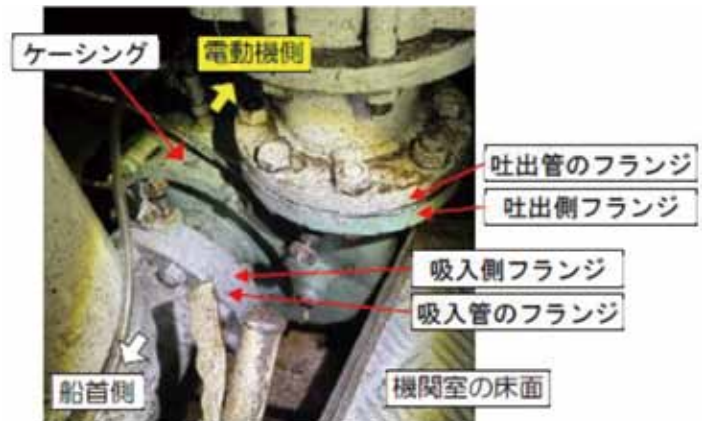
写真 2-15 冷却海水ポンプの取り付け状況

本件造船所の担当者によれば、吸入管及び吐出管は、既設の吸入管及び吐出管を採寸し、あらかじめ工場で配管にフランジを本溶接したものを製作して本船に持ち込み、冷却海水ポンプのケーシングのフランジに合わせ、目視で隙間やずれがないことを確認して取り付けた。(写真 2-15 参照)

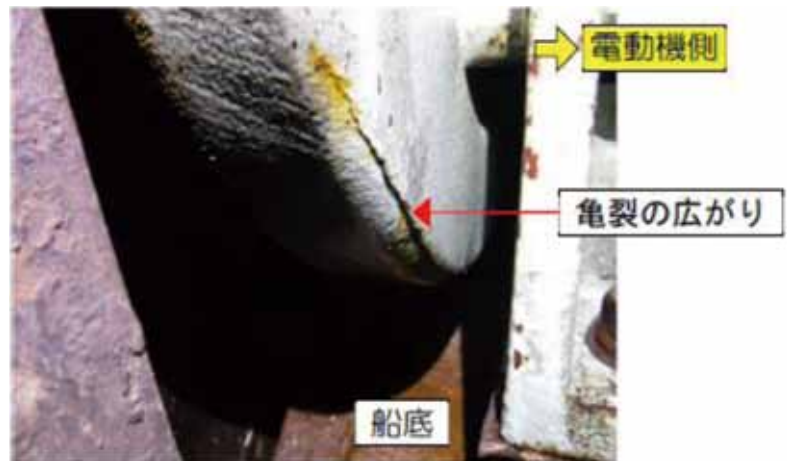
写真 2-16 ケーシングに生じた亀裂の広がり  
(冷却海水ポンプが本船に取り付けられた状態)

冷却海水ポンプのケーシングに生じた亀裂の開きは、同ポンプが本船に取り付けられた状態では広がっていたが、吸入管及び吐出管が取り外された後、狭くなった。  
(写真 2-16 参照)

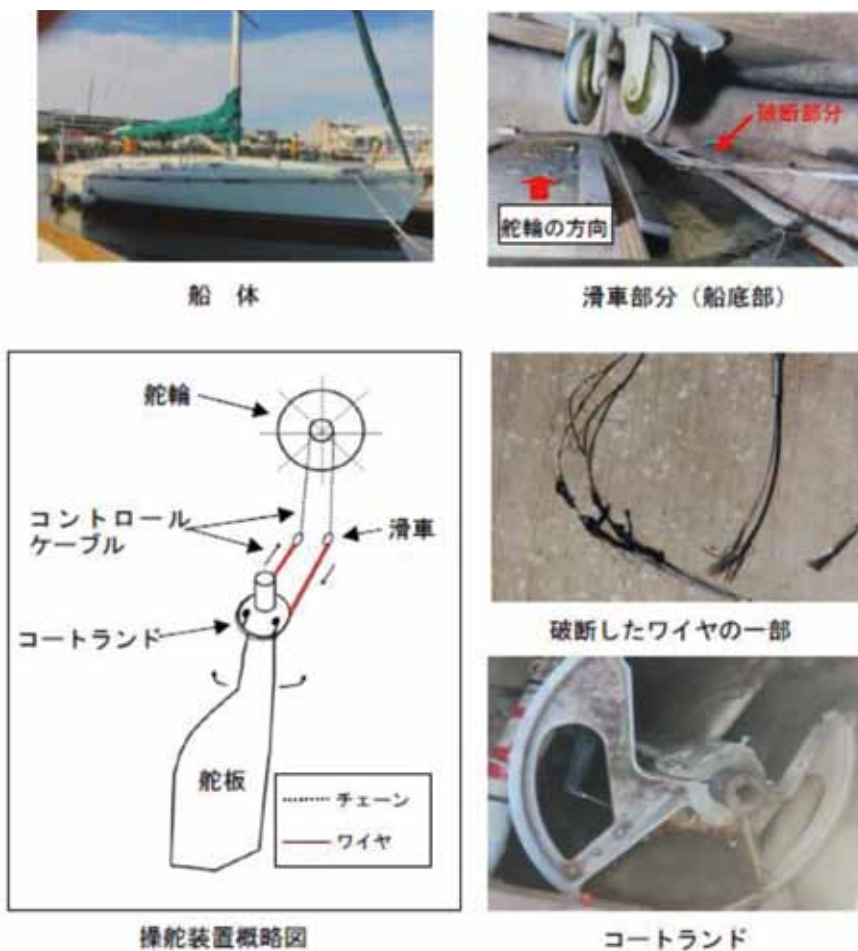
図 2-11 本船及び損傷箇所等

船長は、デッキの点検口を開けて確認したところ、舵輪と舵軸の駆動部（コートランド）を連結しているコントロールケーブル（チェーン及びワイヤで構成）のワイヤ（以下「本件ワイヤ」という。）の滑車付近の一部が破断しているのを認めた。

- (1) 約1年半前に交換した本件ワイヤは、以前のものより少し硬い材質で、操舵装置の滑車の接触部分に沿って曲がり切れていなかったため、本件ワイヤに曲げ応力が掛かり、鋼製の細線（素線）の一部に亀裂が生じ、その後、折れて破断した可能性がある。
- (2) 本件ワイヤに交換した直後は、操舵装置に馴染んでいないことから、同装置に異音、振動などの違和感があれば、早めに点検することが望ましい。（図 2-11 参照）

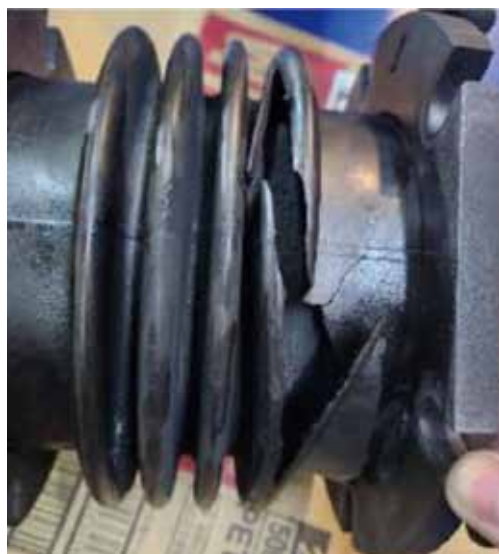
写真 2-18 本件継ぎ手のベローズ

本船は、本事故後、主機の製造会社の担当者により、本件伸縮継ぎ手等の調査が行われた結果、本件伸縮継ぎ手のベローズは周方向に破損しており、本件伸縮継ぎ手の横の排気集合管を支える金具の主機本体への取付け部のボルト（以下「固定金具取付ボルト」という。）が緩んでいたことが確認された。

(写真 2-18 参照)

- ① 本件伸縮継ぎ手は、船体の振動に加え、固定金具取付ボルトの緩みにより生じた排気集合管と連動した大きな振動を一定時間受けたことにより、破損に至ったものと推測される。

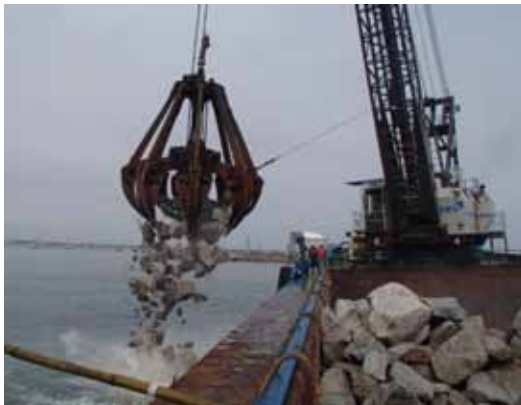
写真1 捨石（石材）投入状況

防波堤構築の始まりは基礎マウンドに用いる石材の投入になります。使用する石材は石材運搬船で遠方より現場海域に運搬し、船上のクレーンで水中に投入します（写真1）。石材運搬船で現場に搬入した石材は50kg～200kg/個、積載量は1,000m<sup>3</sup>程度（10t ダンプ約160台分）であることが多いですが、図2に示すように船上で4～6名の作業員が巻き尺などを用いて積載量を計測する検収作業の必要があり、この作業に約20分必要となります。また、計測員が陸上から沖合の石材運搬船まで交通船で移動する場合、この移動の往復時間を含めると検収作業全体で1時間以上を要することがあり、積載量の計測作業の負荷軽減が求められていました。

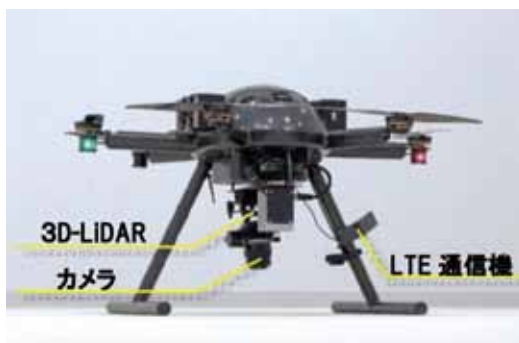
図3 Penta-Ocean Vanguard Drone-LiDAR (POV-DL)

この解決策の一つとして、五洋建設では船舶石材量検収システムを開発しました。船舶石材量検収システムは、陸上にいる操縦者1名が図3に示すLiDAR<sup>注1)</sup>、光学カメラ、データ通信機能を搭載したPenta-Ocean Vanguard Drone-LiDAR（以下、POV-DL）という自社開発のドローンを石材運搬船の上空まで飛行させ、LiDARで船倉内の積載形状を5秒間計測することで、図4に示すような石材の積載状況を点群データ<sup>注2)</sup>で取得ができます。この点群データを用いることで、石材運搬船の積載量を算出することが可能であり、計測結果の記録である帳票を自動で作成できるようになりました。作成される帳票には、光学カメラ映像とLiDARで取得した点群画像の両方が添付され、現地状況と計測結果を併せて確認することが可能です。また、風や波の影響でドローンや石材運搬船が揺れたとしても安定して計測できるようにSLAM<sup>注3)</sup>技術と組み合わせたシステムを実装しています。さらに、2020年12月に電波法で制度整備された上空での携帯電話通信機能を利用して、POV-DLの帰還を待たずに計測後直ちにデータをクラウドへ伝送・保存できる機能も搭載しています。

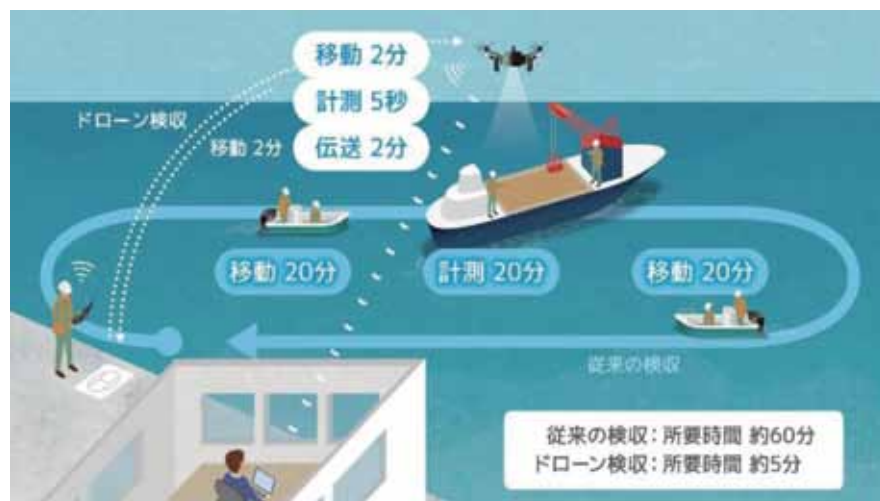
図5 従来検収と開発した船舶石材量検収システムの比較

POV-DLを用いることで、計測データの取得から、クラウドへの伝送・保存、積載量の算出・帳票作成までの一連の検収作業のシステム化が実現し、高い作業負荷の要因であった検収人員や検収時間、移動時間の削減による作業負荷の大幅な軽減による船舶土量検収の省力化を可能にしました（図5）。

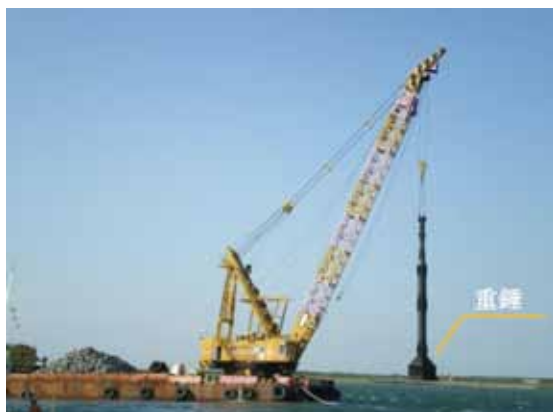
写真2 起重機船による重錘均し

基礎マウンド用の石材投入後は表面を平坦に整形する作業（均し作業）となりますが、令和となった今でも人力による作業が一般的です。機械化施工も進みつつある建設業界において、この均し作業についてもクレーンによる重錘均し<sup>注4)</sup>（写真2）や水中ロボット<sup>注5)</sup>（写真3）による施工も実施されていますが、海洋工事において水中部の石材の均しは、まだまだ国家資格を有した潜水士と呼ばれる人で実施することが多いです。基礎マウンドを構築する水深は-10～-20mが多く、潮流による濁りや太陽光が届かない暗い海の中は、石の形状やマウンドの凹凸を水中カメラや超音波技術（後述）を使用しても視認は難しいため、潜水士の目に頼らざるを得ません。潜水士はそのような状況下において写真4のように水中でいびつな形状の大きな石材をひとつずつパズルのようにキレイに並べていきます。

注4）重錘均しとは、起重機船で吊り上げた重錘を自由落下させることにより締固め、基礎マウンドを設計の高さに均すことです。

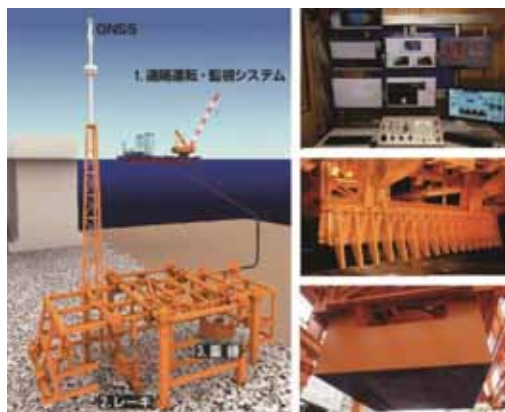
写真3 水中ロボット

注5）水中ロボットとは、海洋調査や、水中構造物の点検など潜水士の代わりに水中での作業や調査を目的としたロボットです。

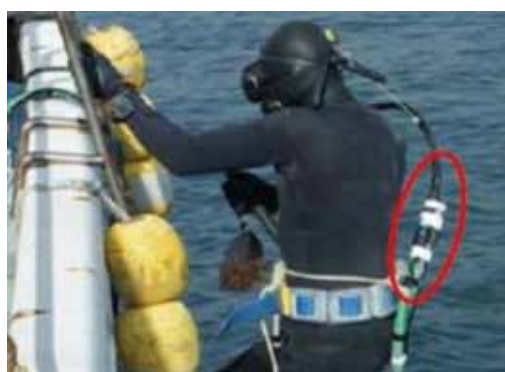
写真5 水深センサ

Penta Divers + は、高圧則に基づいて日本潜水協会により作成された潜水マニュアルに則った潜水計画を自動的に作成することが出来ます。システムの機器構成は、写真5のように潜水士に水深センサを装着させ、潜水士の作業水深と作業時間によって、Penta Divers + で自動計算を行います。このシステムは、潜降速度や浮上速度、浮上の際は水中で減圧する水深と時間などの複雑な計算や、作業時間が計画と異なる場合の計算もリアルタイムで自動計算するため、計画された時間や速度を超過した場合は、画面および警告灯にて船上の連絡員（送気員）が把握することで安全に作業することが出来ます。

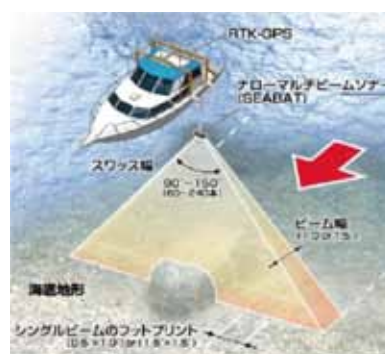
図 8 マルチビームソナーによる計測

そこで近年では一度に多数の超音波を扇状に照射して計測を行うマルチビームソナー<sup>注6)</sup>が標準化してきています(図 8)。マルチビームソナーでは高精度の位置情報を得るための RTK-GPS<sup>注7)</sup>や、傾斜計による船の揺れ(動揺)の計測結果を専用ソフトウェアで高度な処理をすることにより計測データを 3 次元化でき、高精度な 3 次元データ取得を可能としています。このマルチビームソナーの登場により広範囲を短時間かつ高精度に計測することが可能となり、水中、水底の物体、環境を立体的に表現できるので水中での状況把握が容易となり施工の効率化や出来形検査に活用されるケースが増えています(図 9)。

注 6) マルチビームソナーとは、多数(マルチ)の超音波を扇状に水底に照射し、水底の地形を 3 次元的に計測するソナーです。ビームの本数は 256 本や 512 本、最新のもので 1024 本に達し、広範囲を面的に計測できるため、効率的に高精度なデータを取得することができます。

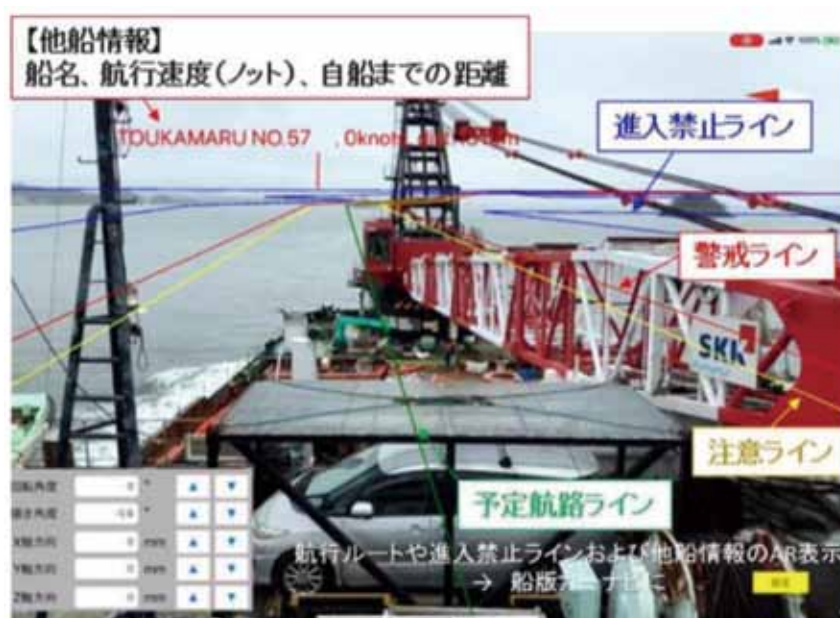
図10 航路等 AR 表示画面

AR安全可視化システムは、タブレット端末の位置情報や方位情報を基に、図10に示すようにケーソンを曳航するべきルートや航路、立入禁止エリア等を、取得したカメラ映像上に表示することができます。また、画像判別AI機能を搭載しており、図11に示すように取得した映像に映る物体が何かを自動判別し強調表示が可能です。操船時のルートの目安や周辺船舶がどのあたりにいるかを確認しながら操船するなど、接触防止対策として活用しています。

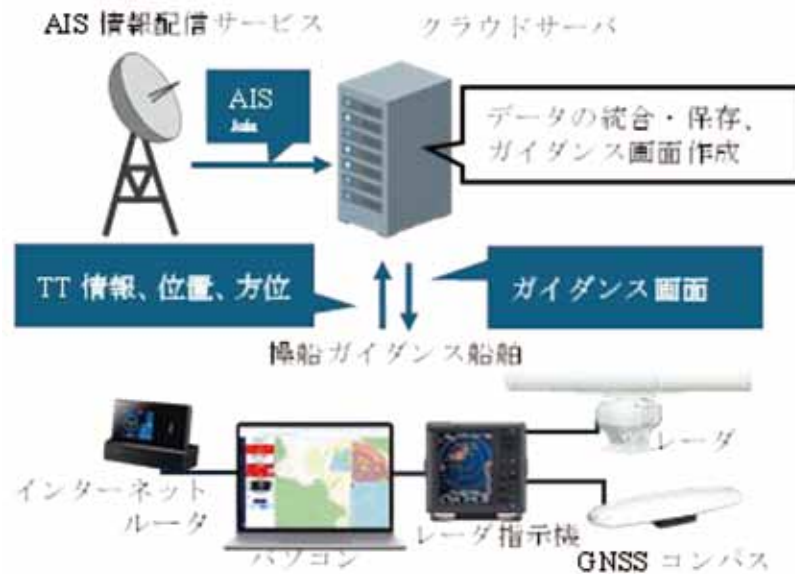
図12 航行監視システム機器構成

航行監視システムは、AIS<sup>注11)</sup>情報および曳航船舶に設置したレーダーにより周辺を航行する船舶をトラッキングした情報を、図12に示す機器構成によってクラウドサーバに集約し、工事船舶と周辺船舶を図13に示すように地図表示することで、位置関係を把握し他船舶との接触を防止するシステムです。当システムで衝突の危険がある他船舶を検知した場合には回避行動を実施する

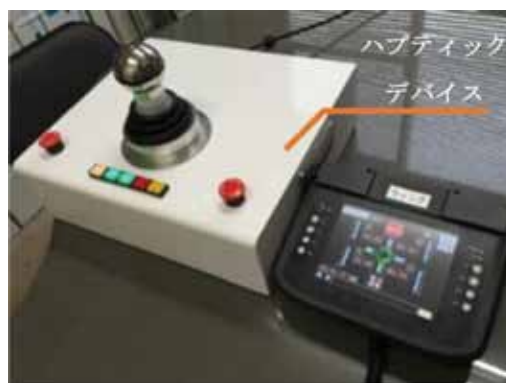
写真7 ハプティックデバイス

デバイス<sup>注12)</sup> (写真7) を用いることで、4台のウインチをまとめて制御し、スティックを傾けた方向にケーソンを引き寄せることも可能になります。このシステムにより、従来の作業員がケーソン上で直接ウインチを操作する危険性を排除するとともに省人化を実現しています。

注12) ハプティックデバイスとは、直接ウインチ操作をしたときに得られる振動や負荷を遠隔操作でも感じられる技術です。
